UI Board Test & Fehlersuche

<https://amateurfunk-sulingen.de/wiki/> - Afu - Wiki des DARC OV Sulingen I40

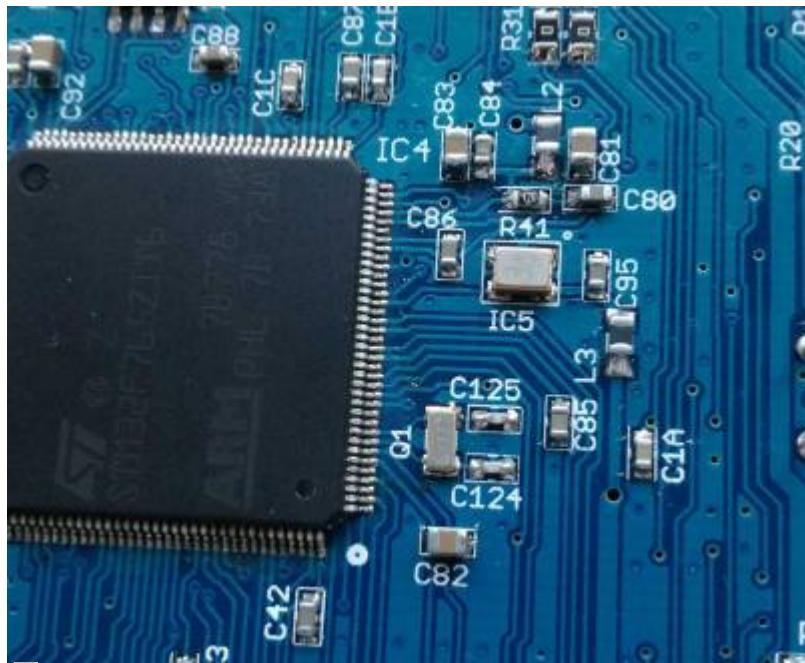
Orientation of TXCO & MCU (photo DF9EH)

Note: Achtung: die MCU hat zwei (!) Pin 1 Markierungen
