## UI Board Test & Fehlersuche

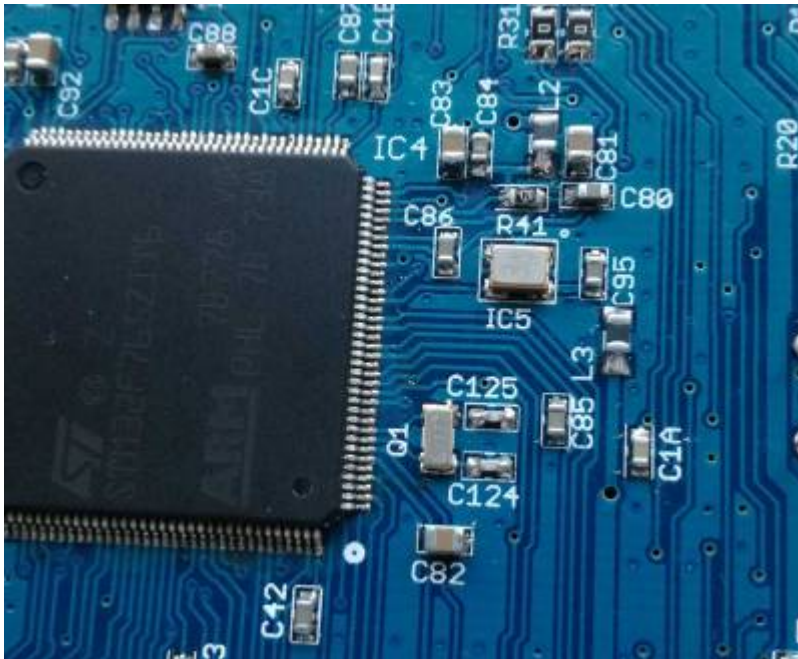
Orientation of TXCO & MCU (photo DF9EH)

Note: Achtung: die MCU hat zwei (!) Pin 1 Markierungen
