## UI Board Test & Fehlersuche

<https://amateurfunk-sulingen.de/wiki/> - **Afu - Wiki des DARC OV Sulingen I40**

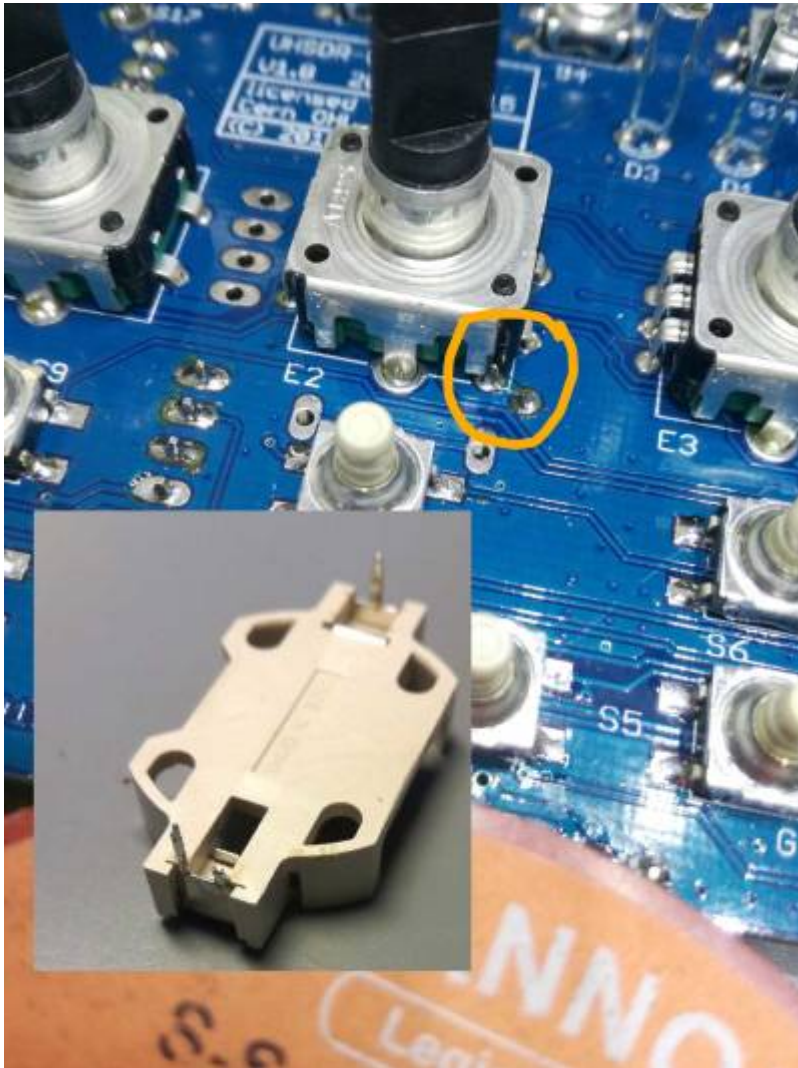
Note: Also ganz wichtig: Wie auf dem Bild zu sehen unbedingt den einen Anschlußpin vor dem Einbau kürzen/abschneiden.

Potential Shortcut (photo DF9EH)

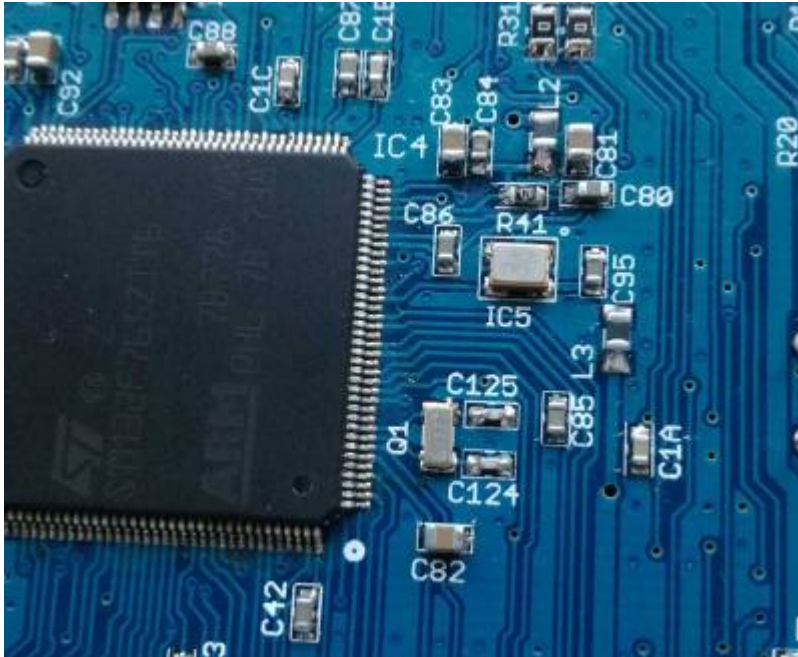
Orientation of TXCO & MCU (photo DF9EH)

Note: Achtung: die MCU hat zwei (!) Pin 1 Markierungen
