UI Board Test & Fehlersuche

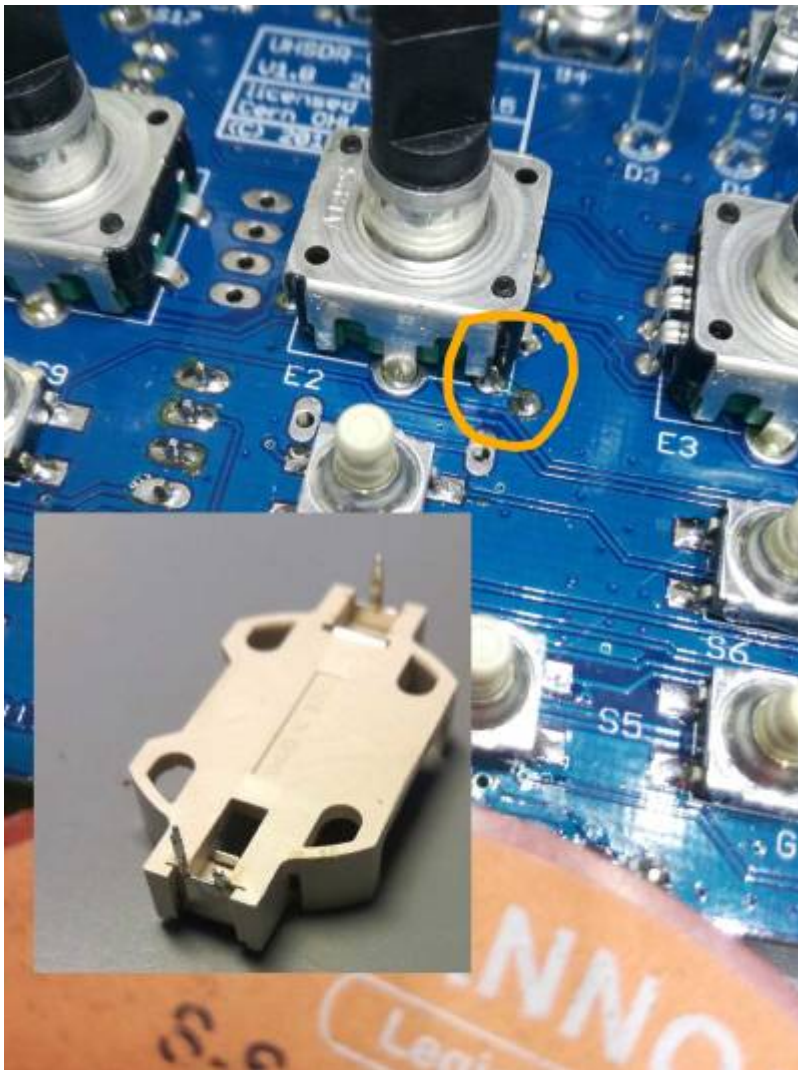
Note: Also ganz wichtig: Wie auf dem Bild zu sehen unbedingt den einen Anschlußpin vor dem Einbau kürzen/abschneiden.

Potential Shortcut (photo DF9EH)

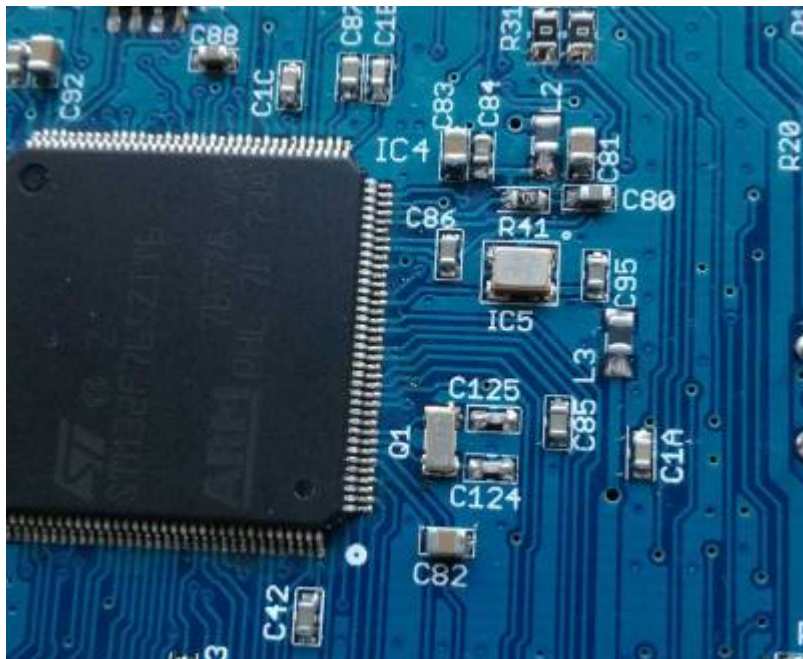
Orientation of TXCO & MCU (photo DF9EH)

Note: Achtung: die MCU hat zwei (!) Pin 1 Markierungen
