UI Board Test & Fehlersuche

<https://amateurfunk-sulingen.de/wiki/> - Afu - Wiki des DARC OV Sulingen I40

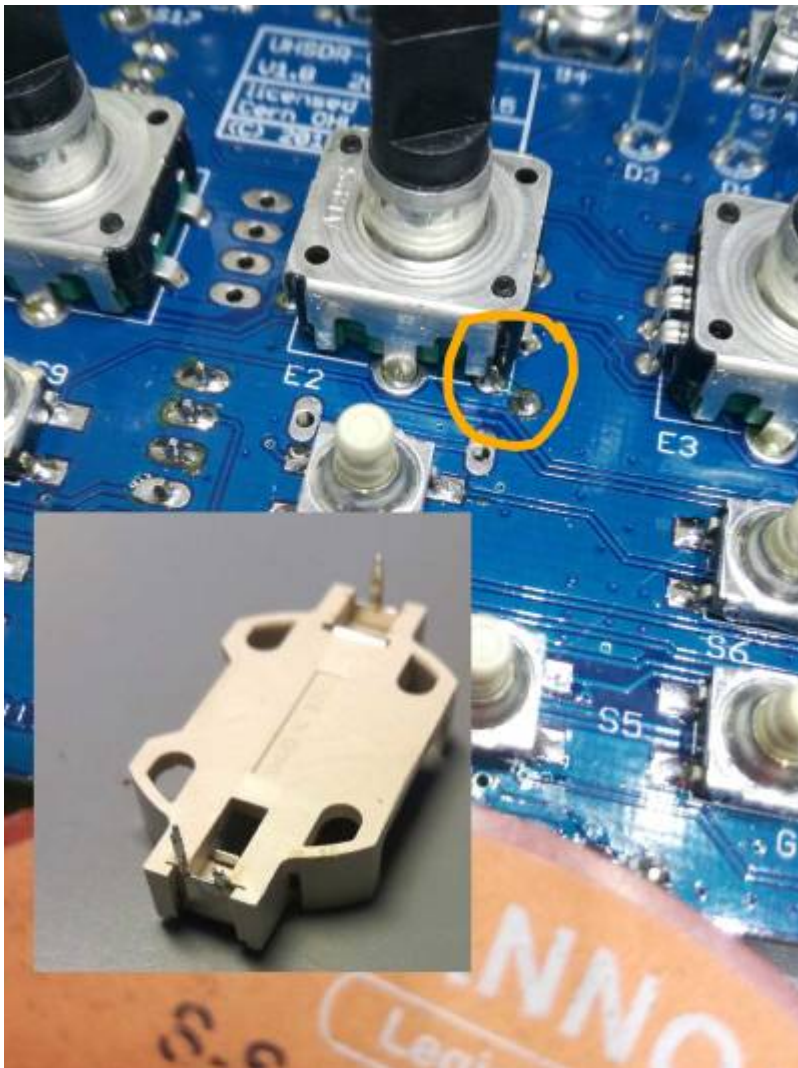
Note: Also ganz wichtig: Wie auf dem Bild zu sehen unbedingt den einen Anschlußpin vor dem Einbau kürzen/abschneiden.

Potential Shortcut (photo DF9EH)
