UI Board Test & Fehlersuche

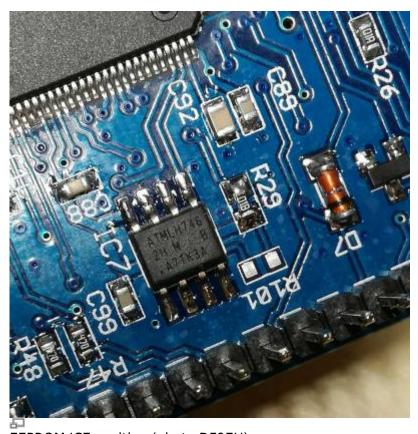
EEPROM IC7 Einbau Lage

EEPROM IC7 position (photo DF9EH)

Note: Also ganz wichtig: Wie auf dem Bild zu sehen unbedingt den einen Anschlußpin vor dem Einbau kürzen/abschneiden.

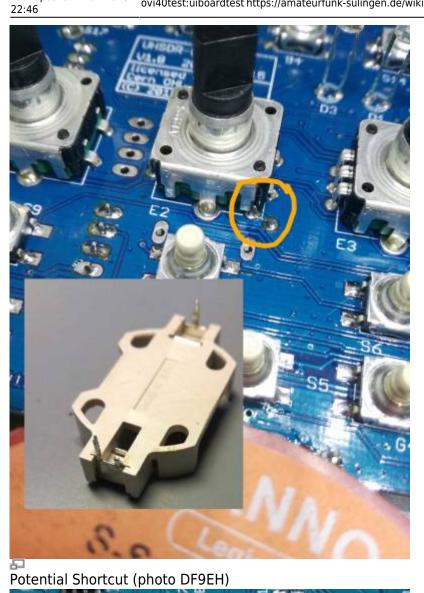
Achtung: MCU Pin1 Markierung

die MCU hat zwei (!) Pin 1 Markierungen

Orientation of TXCO & MCU (photo DF9EH)

Note: Achtung: die MCU hat zwei (!) Pin 1 Markierungen
