UI Board Test & Fehlersuche

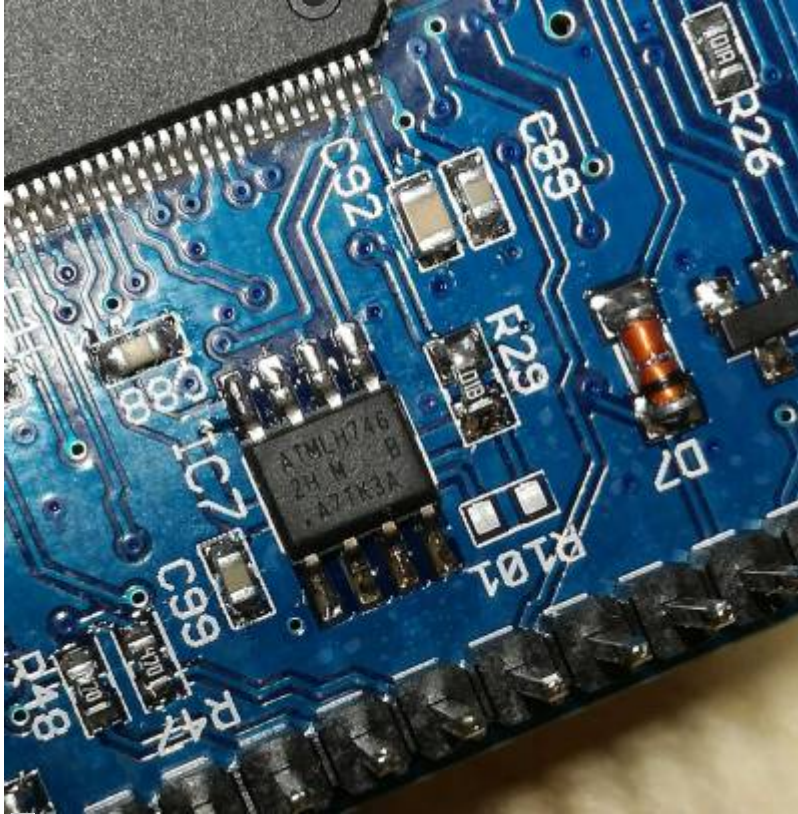
EEPROM IC7 Einbau Lage

EEPROM IC7 position (photo DF9EH)

This is where the dot is printed. Also the edge of the case is slanted near the 1-4 pins. See [here](#)

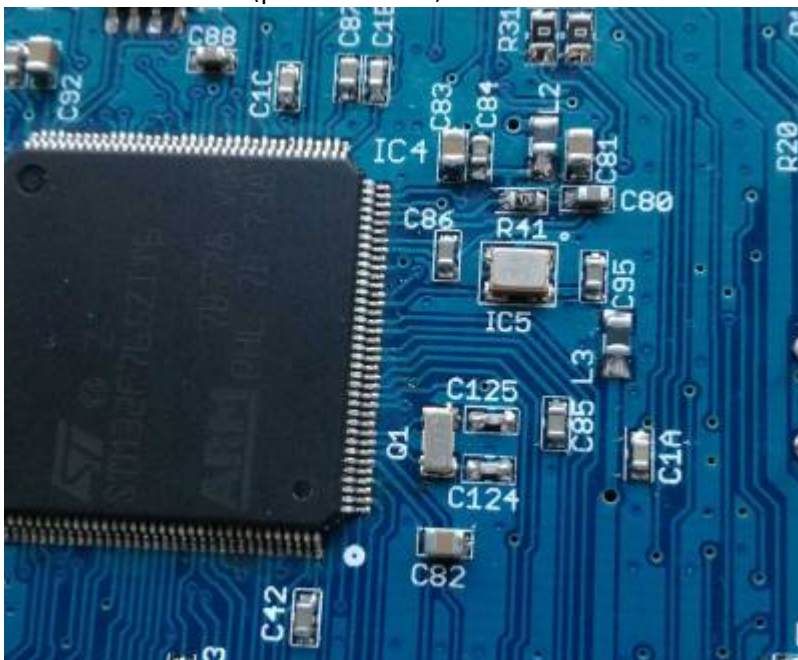
Orientation of TXCO & MCU (photo DF9EH)

Note: Achtung: die MCU hat zwei (!) Pin 1 Markierungen
