UI Board Test & Fehlersuche

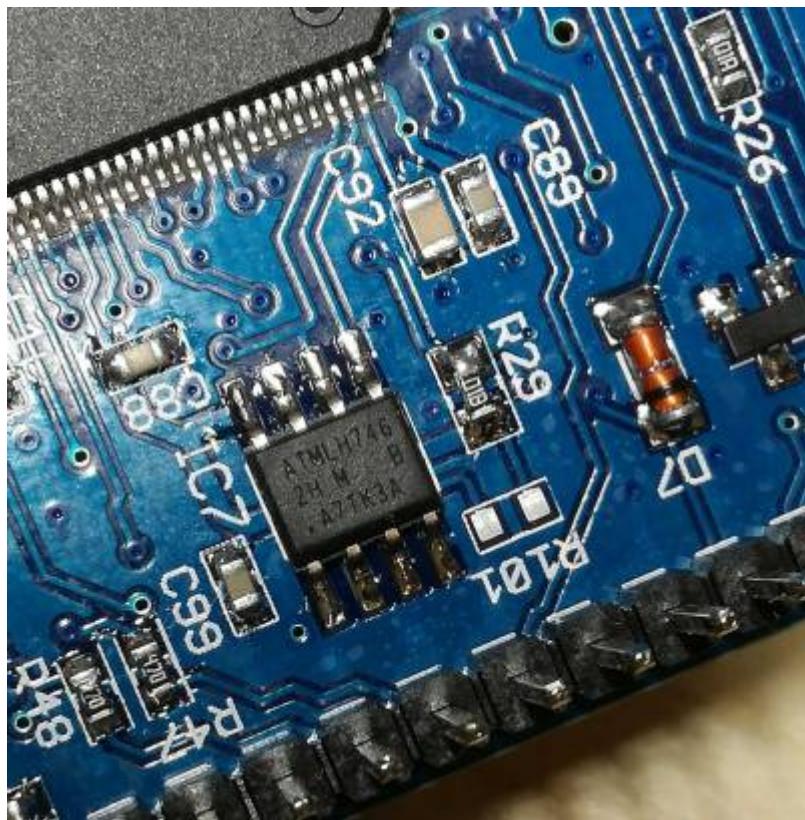
EEPROM IC7 position (photo DF9EH)

EEPROM IC7 Einbau Lage

This is where the dot is printed. Also the edge of the case is slanted near the 1-4 pins. See [here](#)

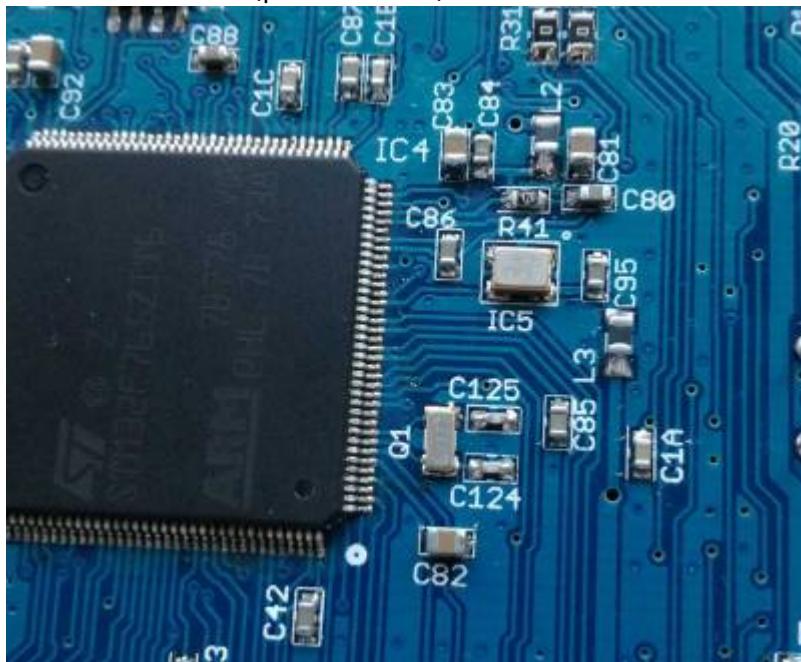
Orientation of TXCO & MCU (photo DF9EH)

Achtung: MCU Pin1 Markierung

die MCU hat zwei (!) Pin 1 Markierungen

Note: Achtung: die MCU hat zwei (!) Pin 1 Markierungen
