UI Board Test & Fehlersuche

https://amateurfunk-sulingen.de/wiki/ - Afu - Wiki des DARC OV Sulingen I40

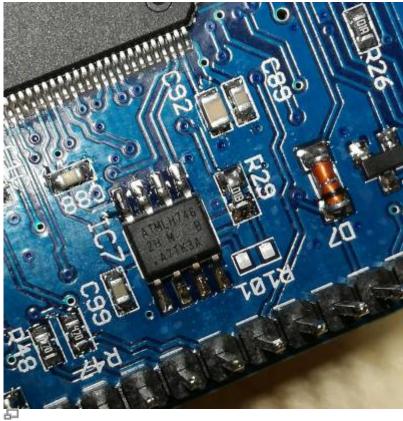
EEPROM IC7 Einbau Lage

EEPROM IC7 position (photo DF9EH)

This is where the dot is printed. Also the edge of the case is slanted near the 1-4 pins. See here

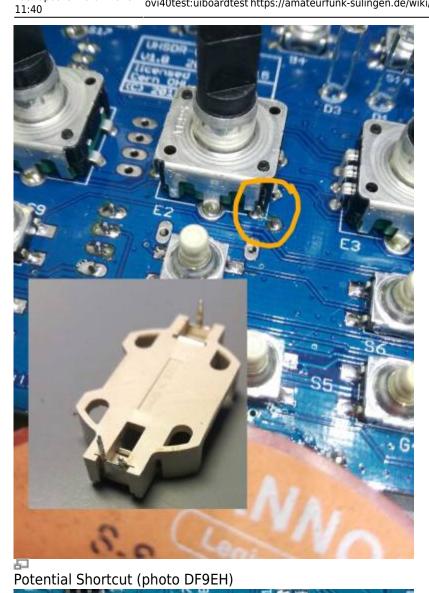
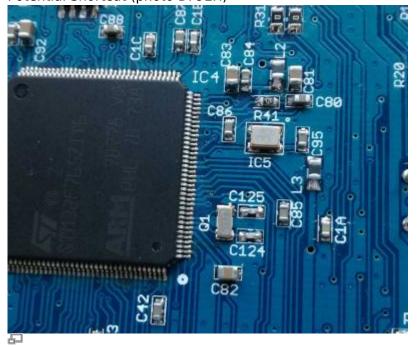
Orientation of TXCO & MCU (photo DF9EH)

Achtung: MCU Pin1 Markierung

die MCU hat zwei (!) Pin 1 Markierungen

Note: Achtung: die MCU hat zwei (!) Pin 1 Markierungen

Note: Also ganz wichtig: Wie auf dem Bild zu sehen unbedingt den einen Anschlußpin vor dem Einbau kürzen/abschneiden.
