UI Board Test & Fehlersuche

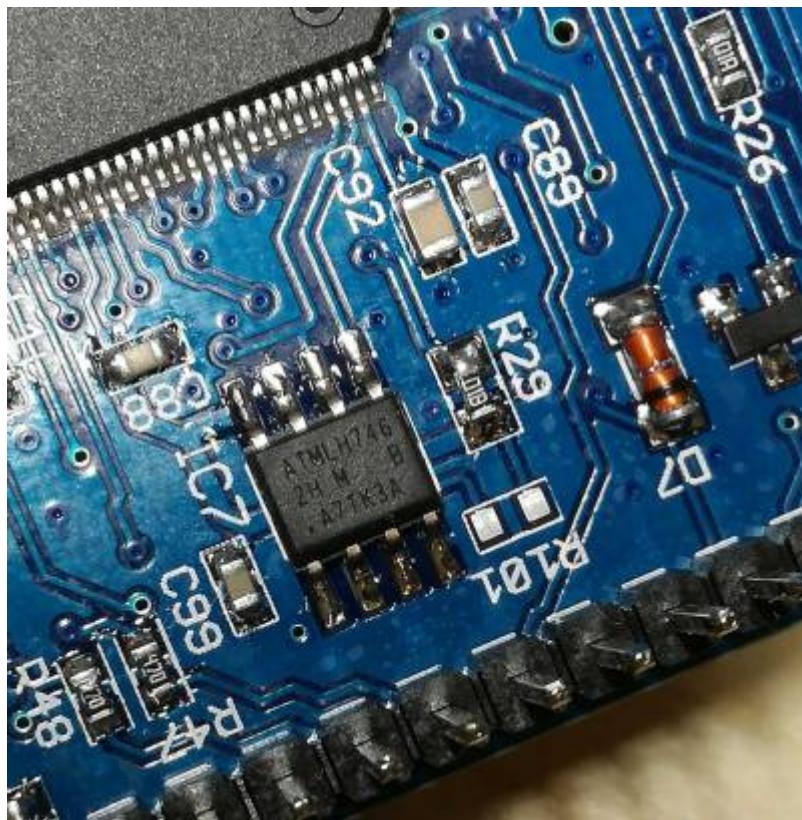
EEPROM IC7 Einbau Lage

EEPROM IC7 position (photo DF9EH)

This is where the dot is printed. Also the edge of the case is slanted near the 1-4 pins. See [here](#)
