UI Board Test & Fehlersuche

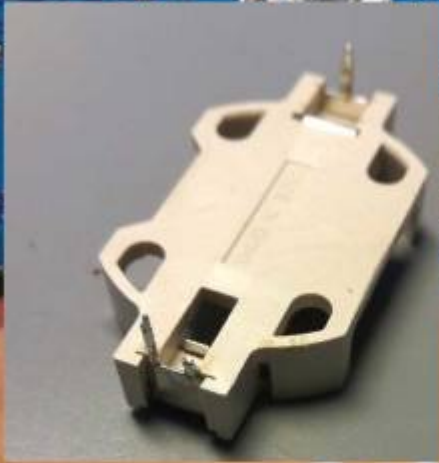
Note: Also ganz wichtig: Wie auf dem Bild zu sehen unbedingt den einen Anschlußpin vor dem Einbau kürzen/abschneiden.

Potential Shortcut (photo DF9EH)
