UI Board Test & Fehlersuche

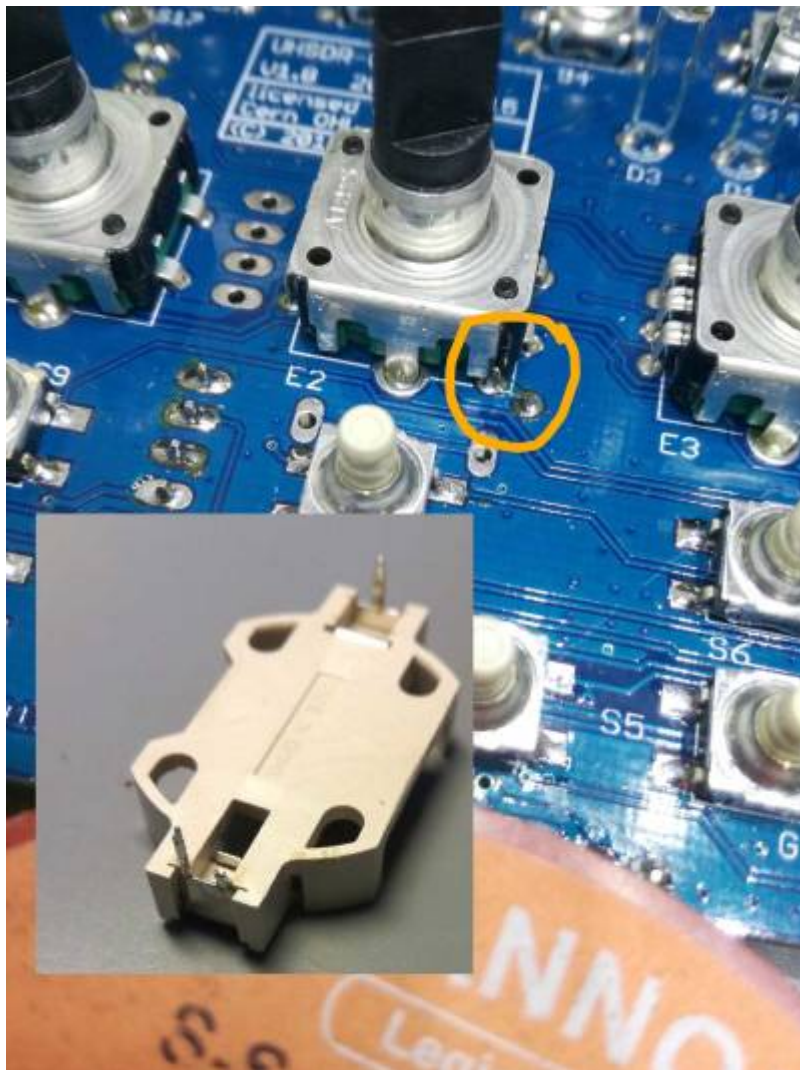
Achtung: MCU Pin1 Markierung

die MCU hat zwei (!) Pin 1 Markierungen

Note: Also ganz wichtig: Wie auf dem Bild zu sehen unbedingt den einen Anschlußpin vor dem Einbau kürzen/abschneiden.

Potential Shortcut (photo DF9EH)

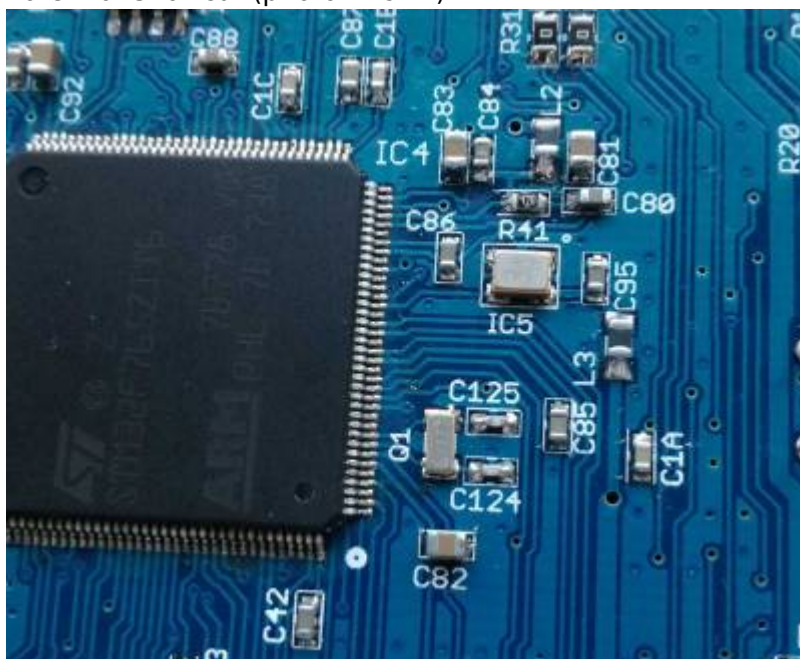
Orientation of TXCO & MCU (photo DF9EH)

Note: Achtung: die MCU hat zwei (!) Pin 1 Markierungen
