UI Board Test & Fehlersuche

<https://amateurfunk-sulingen.de/wiki/> - Afu - Wiki des DARC OV Sulingen I40

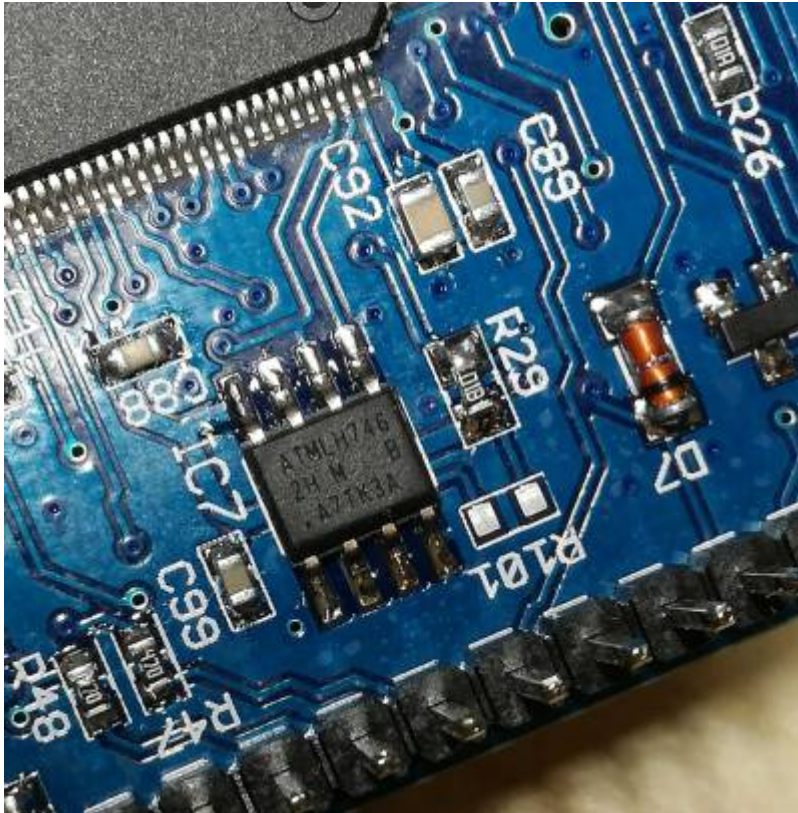
EEPROM IC7 Einbau Lage

EEPROM IC7 position (photo DF9EH)

This is where the dot is printed. Also the edge of the case is slanted near the 1-4 pins. See [here](#)
