UI Board Test & Fehlersuche

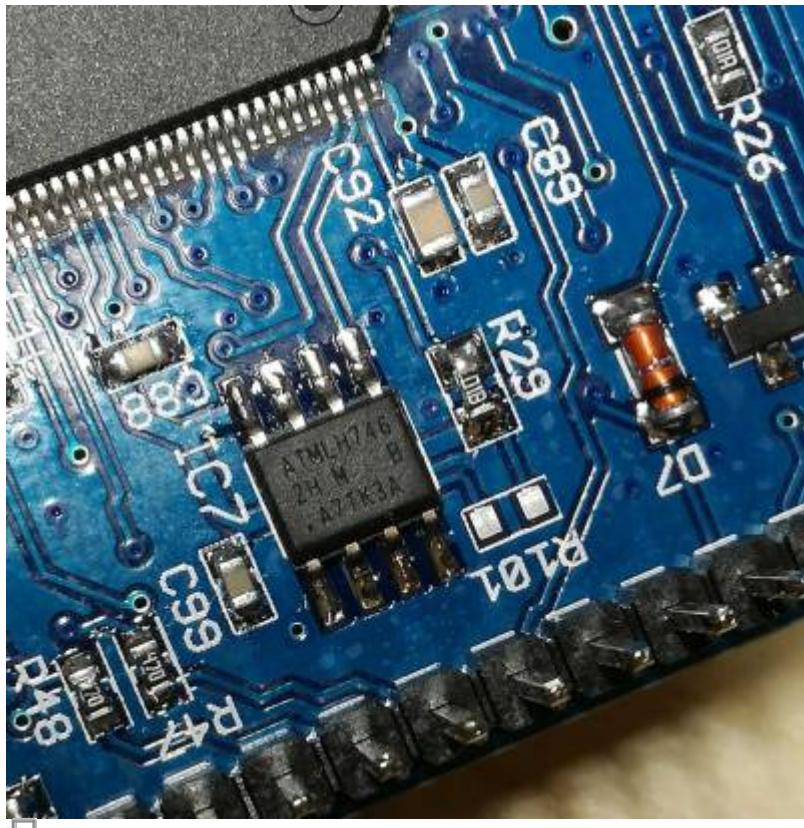
EEPROM IC7 Einbau Lage

EEPROM IC7 position (photo DF9EH)

This is where the dot is printed. Also the edge of the case is slanted near the 1-4 pins. See [here](#)

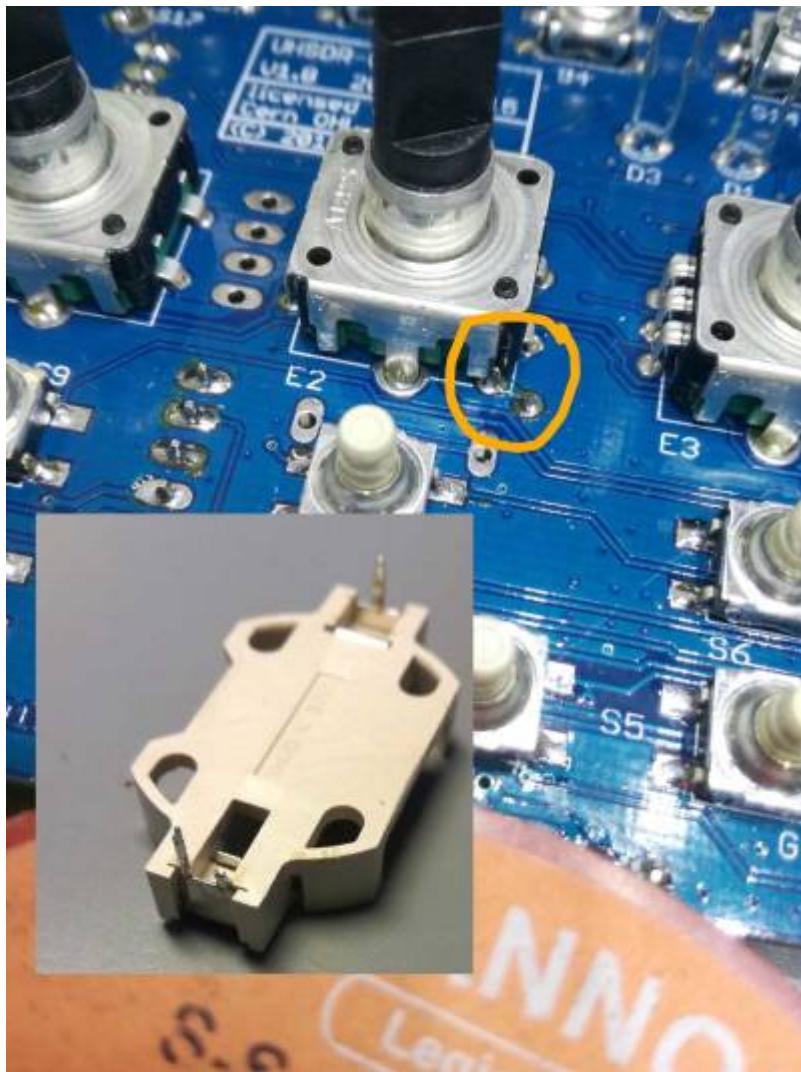
Note: Also ganz wichtig: Wie auf dem Bild zu sehen unbedingt den einen Anschlußpin vor dem Einbau kürzen/abschneiden.

Potential Shortcut (photo DF9EH)
