## UI Board Test & Fehlersuche

### EEPROM IC7 Einbau Lage

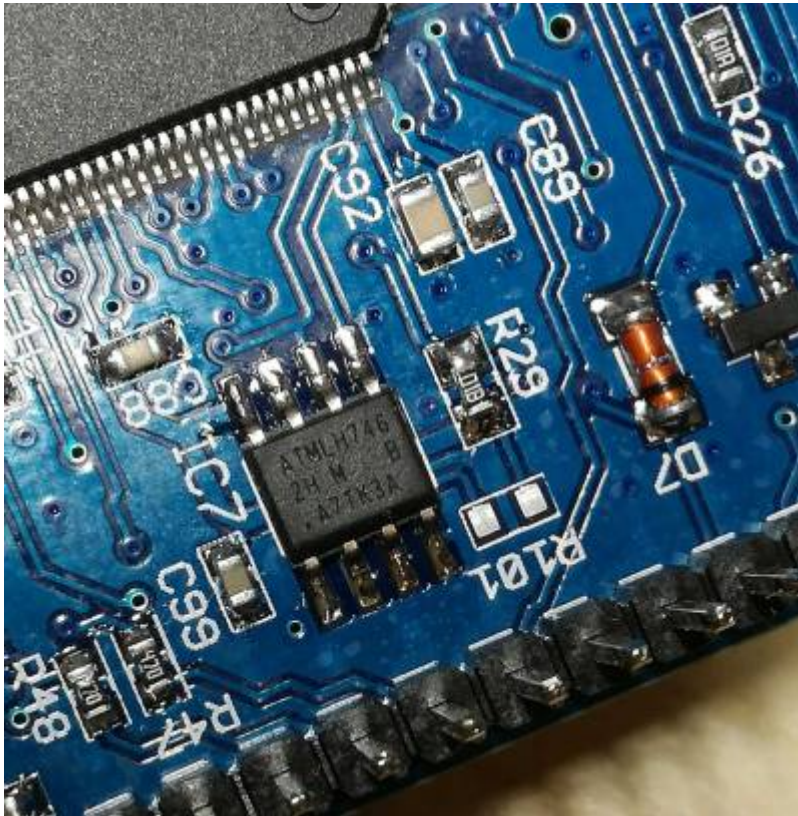
EEPROM IC7 position (photo DF9EH)

This is where the dot is printed. Also the edge of the case is slanted near the 1-4 pins. See [here](#)

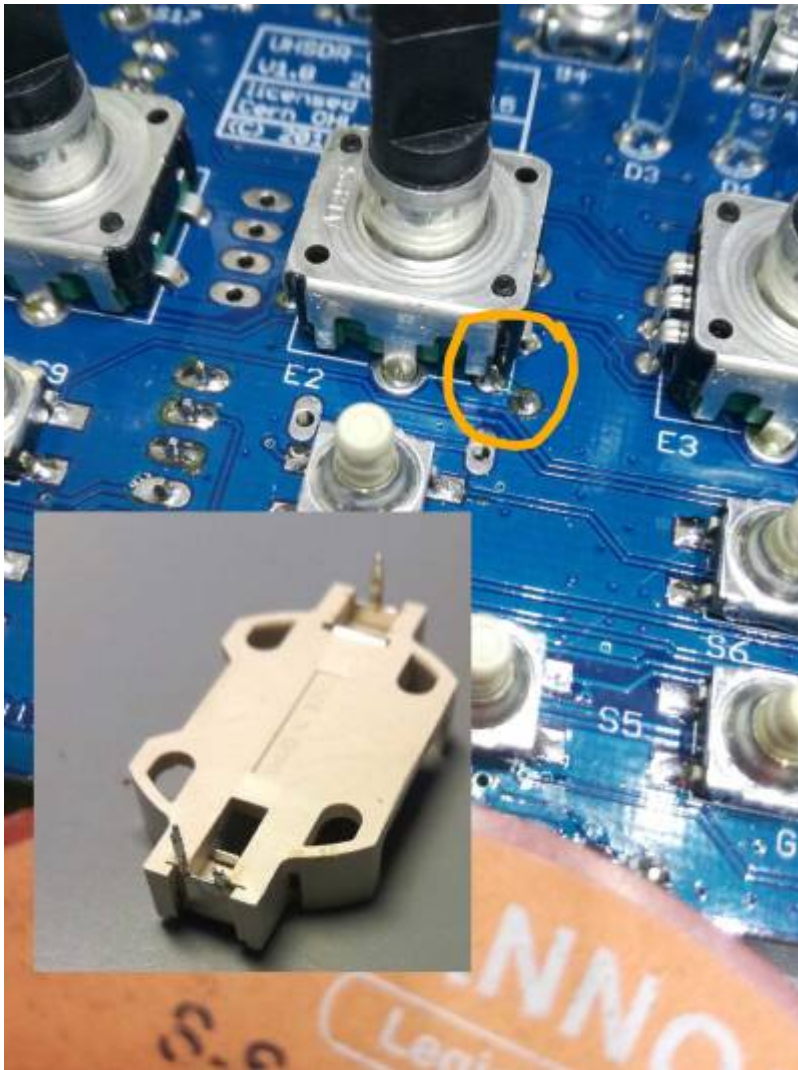
die MCU hat zwei (!) Pin 1 Markierungen

Potential Shortcut (photo DF9EH)

Note: Also ganz wichtig: Wie auf dem Bild zu sehen unbedingt den einen Anschlußpin vor dem Einbau kürzen/abschneiden.

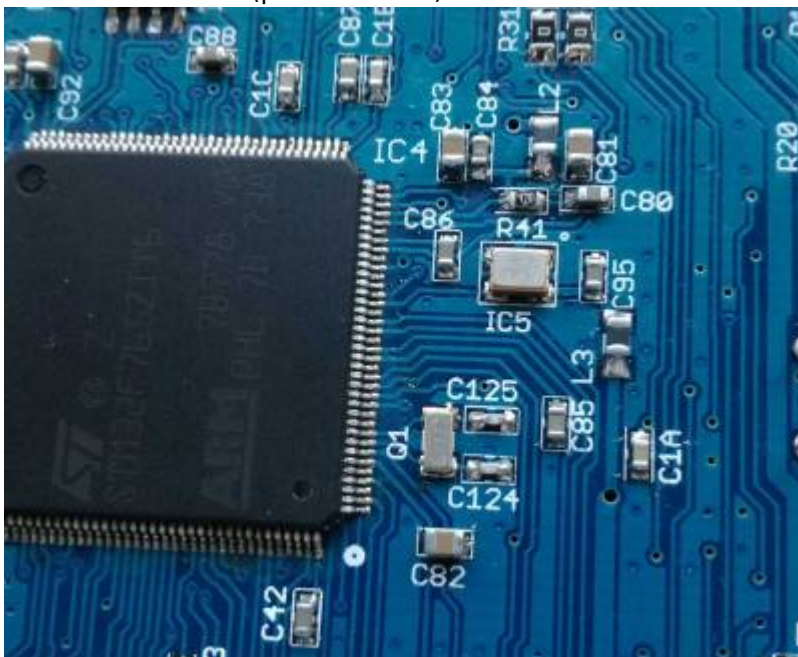
Orientation of TXCO & MCU (photo DF9EH)

Note: Achtung: die MCU hat zwei (!) Pin 1 Markierungen
