Dépannage UHSDR

UHSDR Troubleshooting

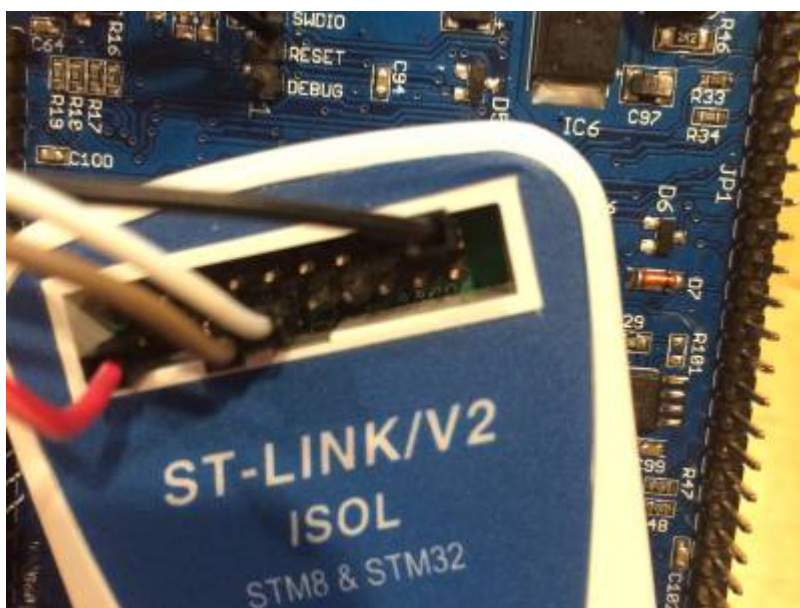
Interface utilisateur ST-link	JP8
JTAG-9 SWCLK	JP8 Pin 4
JTAG-7 SWDIO	JP8 Pin 3
JTAG-20 Gnd	JP8 Pin 6
pas essentiel: Signal: Reset	JP8 Broche 2

Connexion ST-Lien vers la carte d'interface utilisateur (photo F4HTX)
