Dépannage UHSDR

UHSDR Troubleshooting

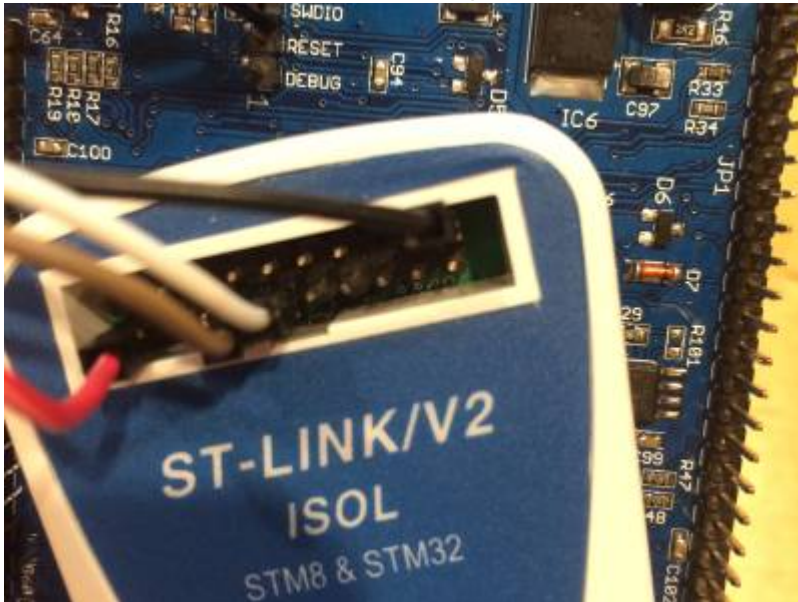
The debug cable shouldn't be longer than 10 cm. 3 to 4 connections are needed.

JTAG-9 SWCLK	JP8 Pin 4
JTAG-7 SWDIO	JP8 Pin 3
JTAG-20 Gnd	JP8 Pin 6
not essential: Signal: Reset	JP8 Pin 2

Connection ST-Link to UI board (photo F4HTX)
