Dépannage UHSDR

Mode d'emploi si ST-Link/V2 est disponible

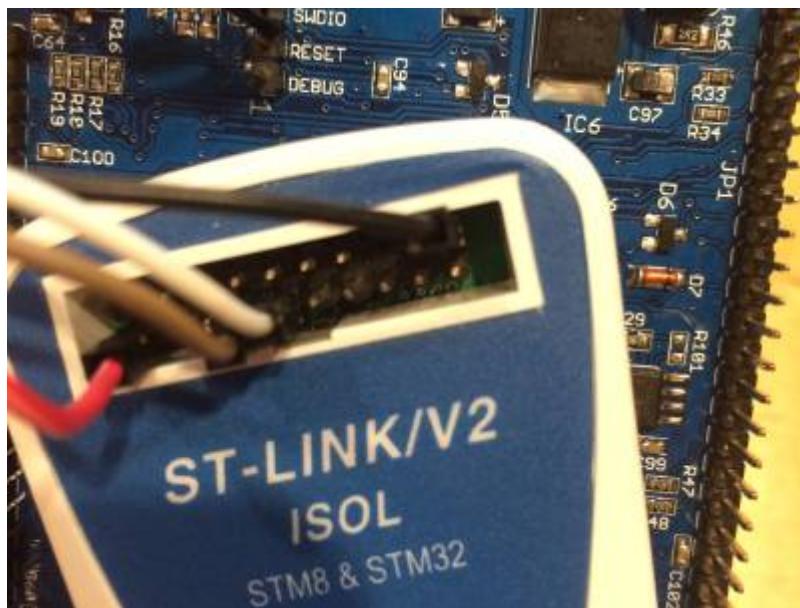
Le câble entr ST-Link/V2 est OVI40 UI ne doit pas dépasser 10 cm. 3 à 4 connexions sont nécessaires dans ce cable:

ST-link adapter	OVI40 UI JP8	Remark
Pin-13 TRACESWO	JP8 Pin 1	Debug Output
Pin-15 NRST	JP8 Pin 2	Reset
Pin-07 SWDIO	JP8 Pin 3	Debug I/O
Pin-09 SWCLK	JP8 Pin 4	Debug Clock
Pin-01 MCU VDD	JP8 Pin 5	VDD from MCU
Pin-20 Gnd	JP8 Pin 6	Ground

Connexion ST-Link vers la carte OVI40 UI (photo F4HTX)
