UI Board Test & Fehlersuche

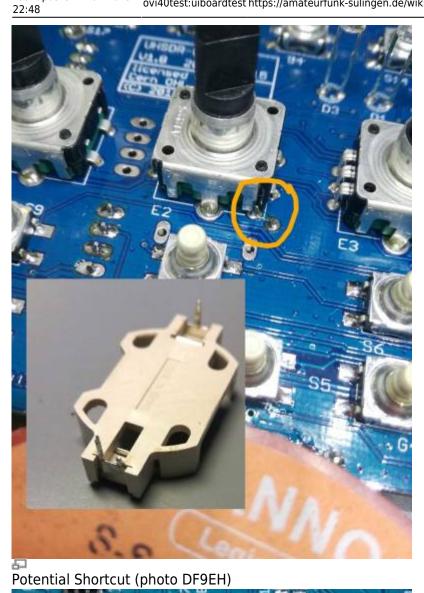
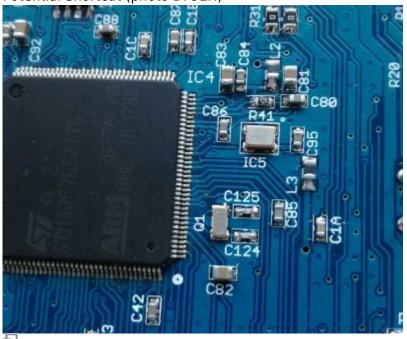
Orientation of TXCO & MCU (photo DF9EH)

Achtung: MCU Pin1 Markierung

die MCU hat zwei (!) Pin 1 Markierungen

Note: Also ganz wichtig: Wie auf dem Bild zu sehen unbedingt den einen Anschlußpin vor dem Einbau kürzen/abschneiden.

Note: Achtung: die MCU hat zwei (!) Pin 1 Markierungen

- Uhrenquarz und TCXO sind für das Flashen beide absolute Voraussetzung.
- Bitte genau prüfen ob der TCXO richtig herum eingelötet ist!
- wenn die 3V3 am C95 nicht mehr anliegen ist L3 wohl defekt
