16.12.2025 18:09 1/4 UI Board Test & Fehlersuche

UI Board Test & Fehlersuche

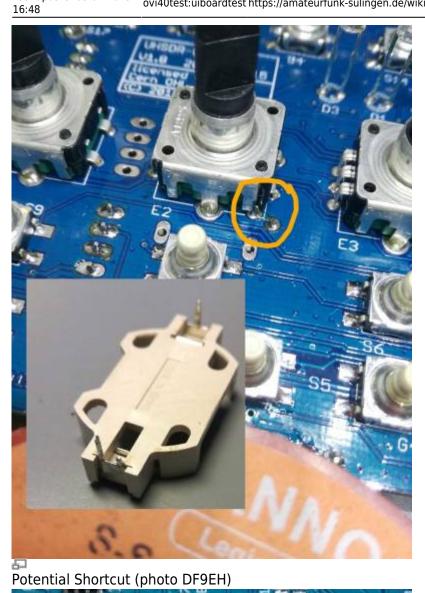
Achtung: MCU Pin1 Markierung

die MCU hat zwei (!) Pin 1 Markierungen

Note: Also ganz wichtig: Wie auf dem Bild zu sehen unbedingt den einen Anschlußpin vor dem Einbau kürzen/abschneiden.

Orientation of TXCO & MCU (photo DF9EH)

Note: Achtung: die MCU hat zwei (!) Pin 1 Markierungen

- Uhrenquarz und TCXO sind für das Flashen beide absolute Voraussetzung.
- Bitte genau prüfen ob der TCXO richtig herum eingelötet ist!
- wenn die 3V3 am C95 nicht mehr anliegen ist L3 wohl defekt

Zuerst prüfen, ob die MCU in korrekter Lage eingelötet wurde ("Pin 1").
