UHSDR Fehlerbeseitigung (Troubleshootig)

UI Board "tot" - MCU ("bricked")

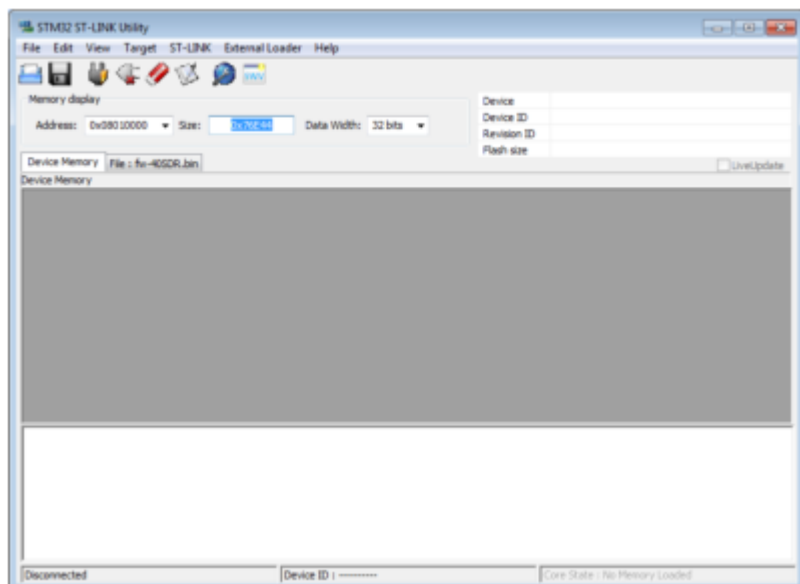
STlink Software ist installiert, Adapter ist angeschlossen und Rechner ist mit dem Internet verbunden. Firmware im STlink Adapter auf neuesten Stand bringen. Dazu im Reiter ST-Link Firmware update anklicken, und dort dann device connect anklicken. Nach kurzer Zeit wird die aktuell installierte STlink V2 Firmware Version angezeigt. Gibt es dort eine neuere Version sollte man das update auch durchführen.

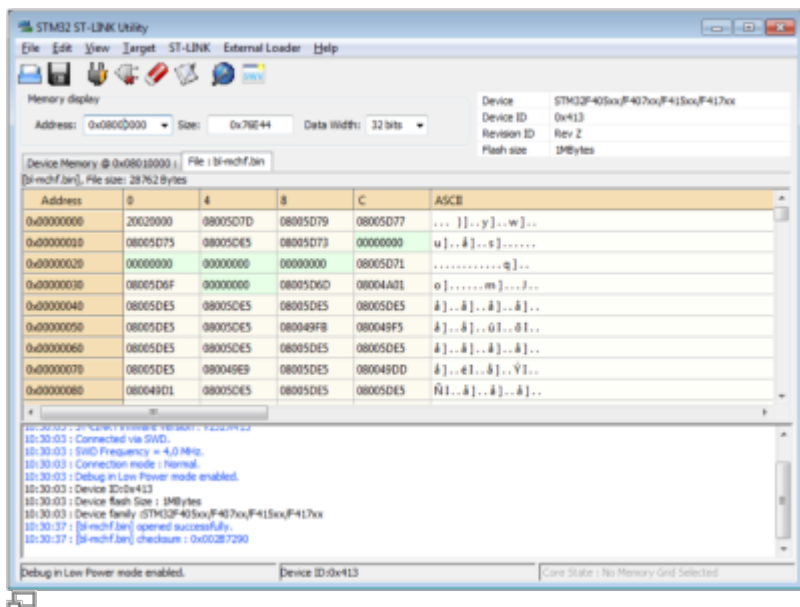
Hat man alles richtig gemacht erscheint nach betätigen von Target Connect sowie File → Open (entsprechendes *.bin file auswählen) folgender Bildschirm (hier Beispiel mchf Bootloader)

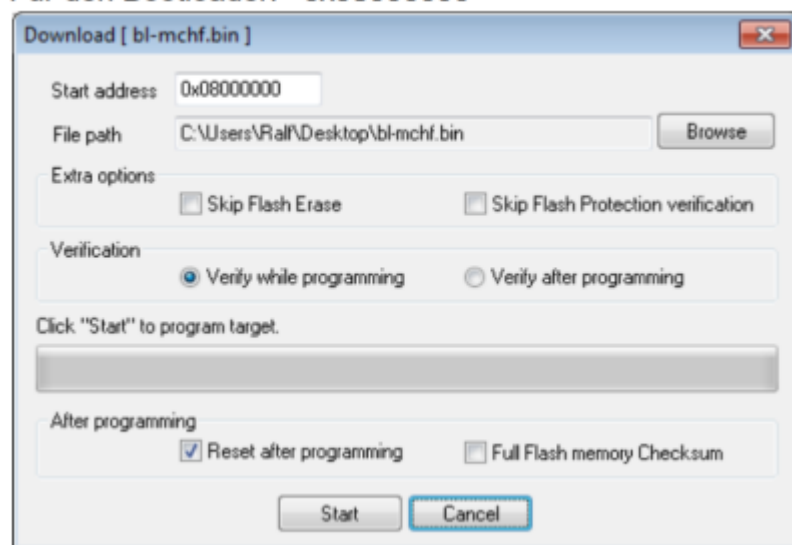
Programmierung starten mit Target → Program & Verify In dem dort sich öffnenden Fenster die Start adress für das *.bin file eintragen

Startadresse für den Bootloader: 0x08000000 Dann mit Start den Programmiervorgang auslösen Nun das Firmware *.bin file über File → open laden Programmierung starten mit Target → Program & Verify In dem dort sich öffnenden Fenster die Start adress für das *.bin file eintragen

Für den Bootloader: 0x08000000

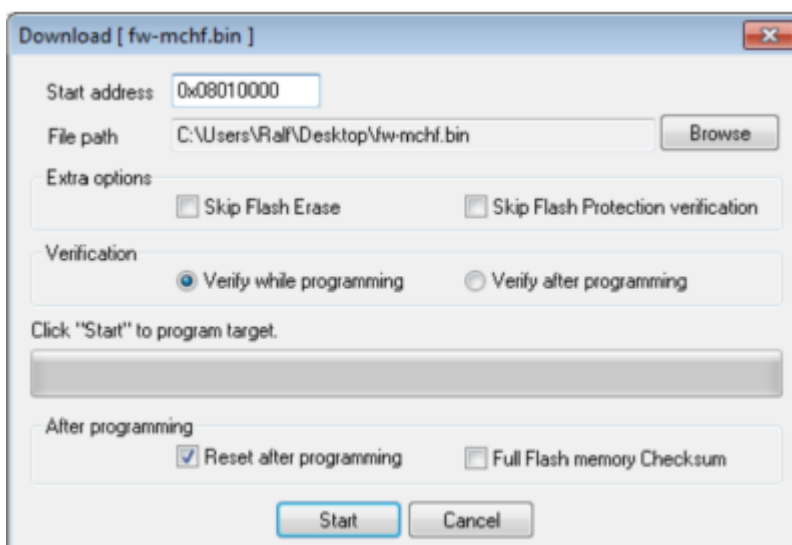
Startadresse für die Firmware: 0x08010000 Dann wieder mit Start den Programmiervorgang auslösen.
