UHSDR Fehlerbeseitigung (Troubleshootig)

UI Board "tot" - MCU ("bricked")

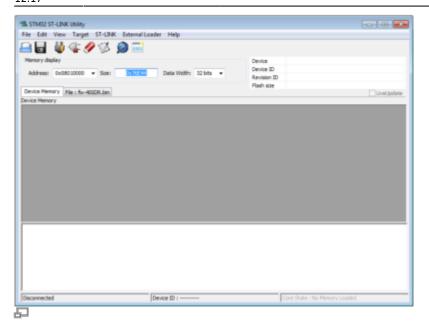
STlink Software ist installiert, Adapter ist angeschlossen und Rechner ist mit den Internet verbunden. Firmware im STlink Adapter auf neuesten Stand bringen. Dazu im Reiter ST-Link Firmware update anklicken, und dort dann device connect anklicken. Nach kurzer Zeit wird die aktuell installierte STlink V2 Firmware Version angezeigt. Gibt es dort eine neuere Version sollte man das update auch durchführen.

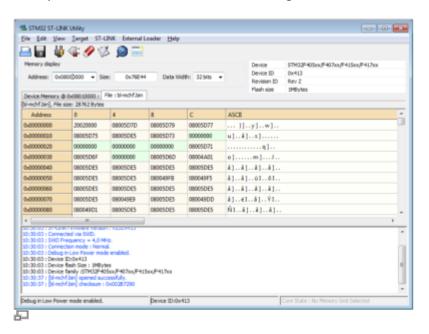
3. Dateien laden und Connect

Hat man alles richtig gemacht erscheint nach betätigen von Target ☐ Connect sowie File → Open (entsprechendes *.bin file auswählen) folgender Bildschirm (hier Beispiel mchf Bootloader)

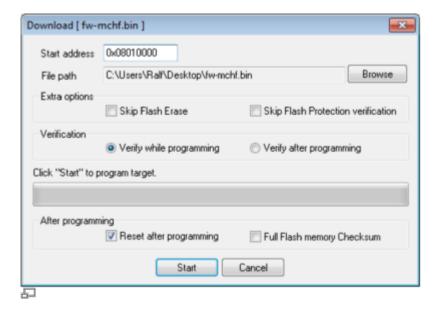
ownload [bl-n	nchf.bin]		€
Start address File path	0x08000000 C:\Users\Rall\Desktop\bl-mchf.bin Browse		
Extra options	Skip Flash Erase	Skip Flash Protection	verification
Verification	Verify while programming	Verify after programm	ing
Click "Start" to p	orogram target.		
After programm	ning Reset after programming	Full Flash memory Ch	necksum
	Start	Cancel

Startadresse für die Firmware: 0x08010000 Dann wieder mit Start den Programmiervorgang auslösen.

Programmierung starten mit Target → Program & Verify In dem dort sich öffnenden Fenster die Start adress für das *.bin file eintragen

Startadresse für den Bootloader: 0x08000000 Dann mit Start den Programmiervorgang auslösen Nun das Firmware *.bin file über File → open laden Programmierung starten mit Target → Program & Verify In dem dort sich öffnenden Fenster die Start adress für das *.bin file eintragen
