UHSDR Fehlerbeseitigung (Troubleshootig)

UI Board "tot" - MCU ("bricked")

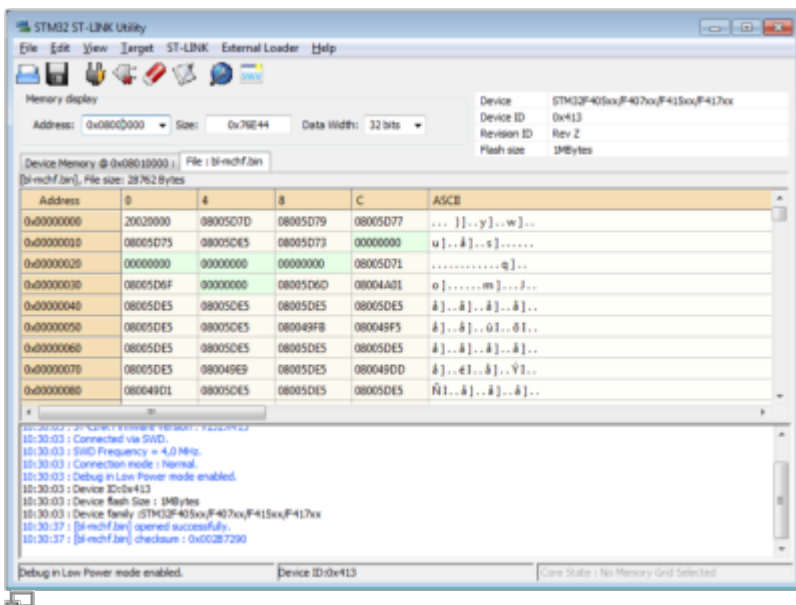
Hat man alles richtig gemacht erscheint nach betätigen von Target Connect sowie File → Open (entsprechendes *.bin file auswählen) folgender Bildschirm (hier Beispiel mchf Bootloader)

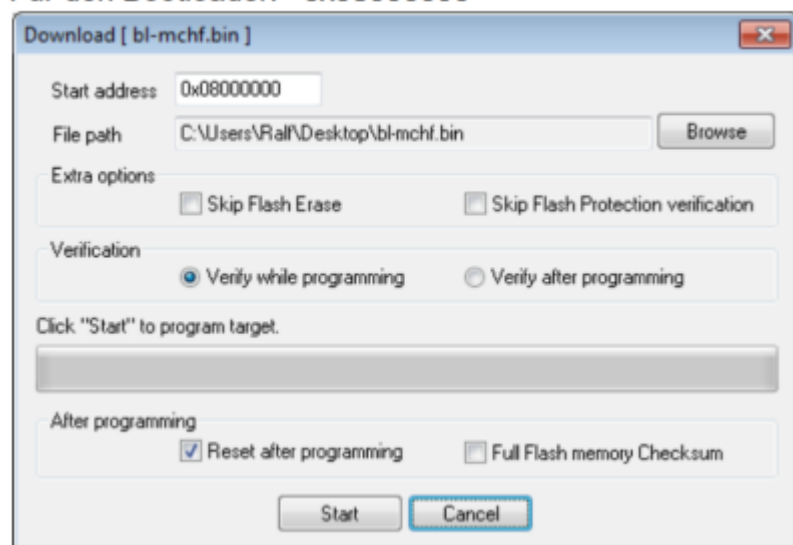
Programmierung starten mit Target → Program & Verify In dem dort sich öffnenden Fenster die Start adress für das *.bin file eintragen

Startadresse für den Bootloader: 0x08000000 Dann mit Start den Programmiervorgang auslösen Nun das Firmware *.bin file über File → open laden Programmierung starten mit Target → Program & Verify In dem dort sich öffnenden Fenster die Start adress für das *.bin file eintragen

Für den Bootloader: 0x08000000

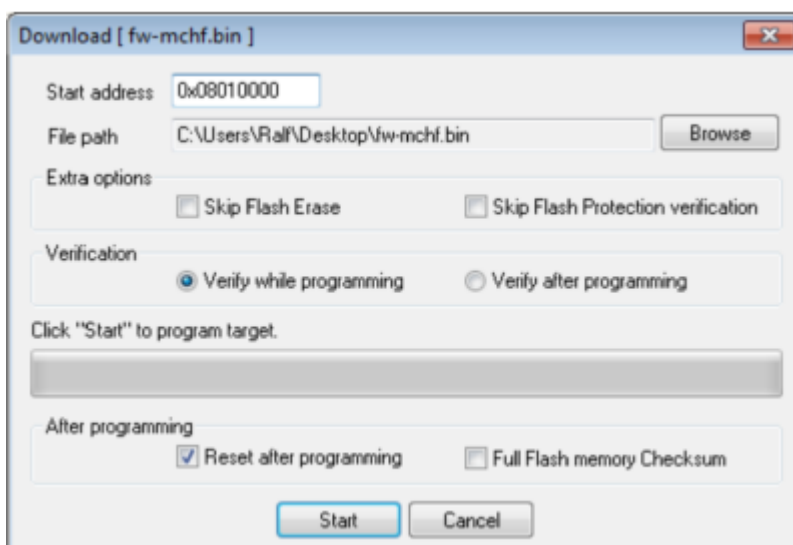
Startadresse für die Firmware: 0x08010000 Dann wieder mit Start den Programmiervorgang auslösen.
