UHSDR Fehlerbeseitigung (Troubleshootig)

UI Board "tot" - MCU ("bricked")

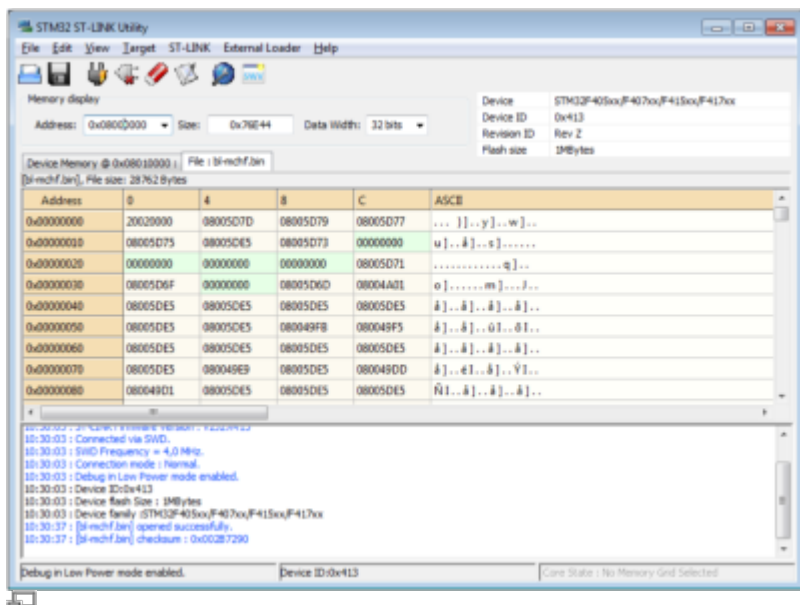
3. Dateien laden und Connect

Hat man alles richtig gemacht erscheint nach betätigen von Target Connect sowie File → Open (entsprechendes *.bin file auswählen) folgender Bildschirm (hier Beispiel mchf Bootloader)

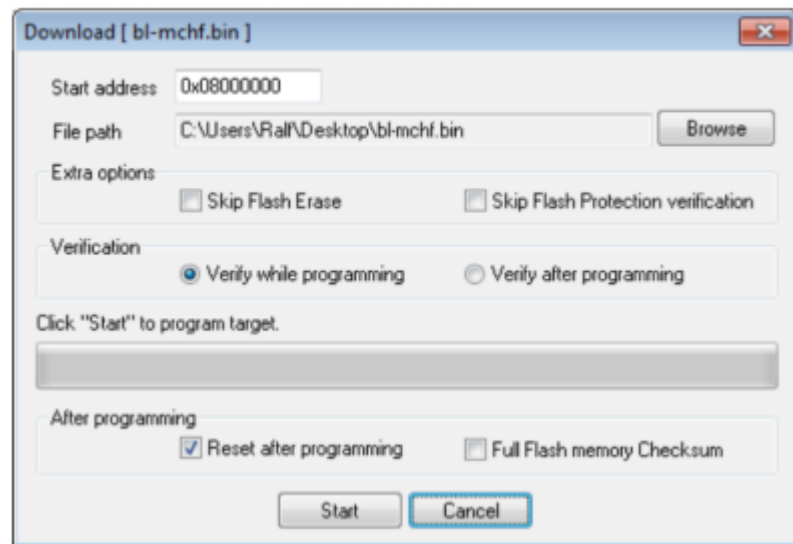
Programmierung starten mit Target → Program & Verify In dem dort sich öffnenden Fenster die Start adress für das *.bin file eintragen

Startadresse für den Bootloader: 0x08000000 Dann mit Start den Programmiervorgang auslösen Nun das Firmware *.bin file über File → open laden Programmierung starten mit Target → Program & Verify In dem dort sich öffnenden Fenster die Start adress für das *.bin file eintragen

Für den Bootloader: 0x08000000
