UHSDR Fehlerbeseitigung (Troubleshootig)

UI Board "tot" - MCU ("bricked")

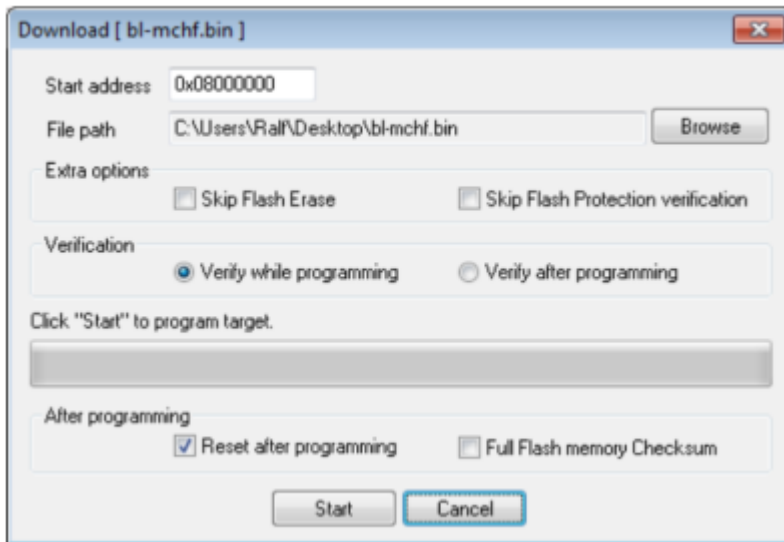
Programmierung starten mit Target → Program & Verify In dem dort sich öffnenden Fenster die Start adress für das *.bin file eintragen

Startadresse für den Bootloader: 0x08000000 Dann mit Start den Programmiervorgang auslösen Nun das Firmware *.bin file über File → open laden Programmierung starten mit Target → Program & Verify In dem dort sich öffnenden Fenster die Start adress für das *.bin file eintragen

Für den Bootloader: 0x08000000

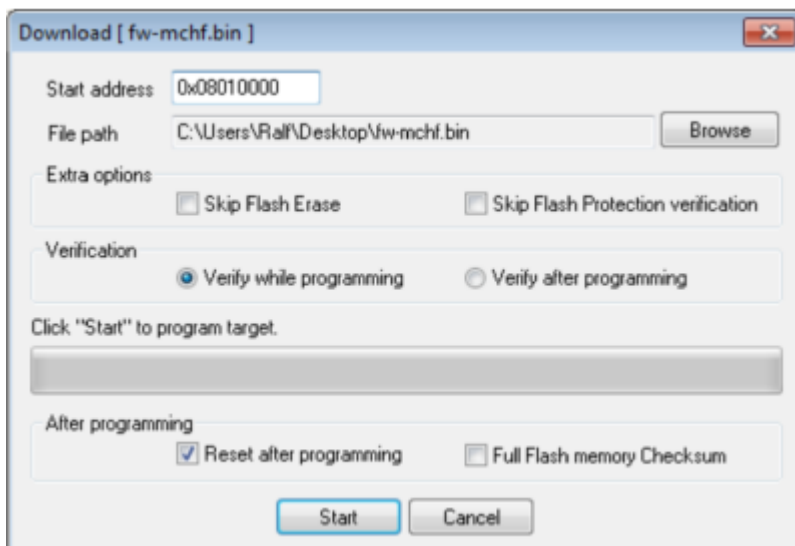
Startadresse für die Firmware: 0x08010000 Dann wieder mit Start den Programmiervorgang auslösen.
