UHSDR Fehlerbeseitigung (Troubleshootig)

UI Board "tot" - MCU ("bricked")

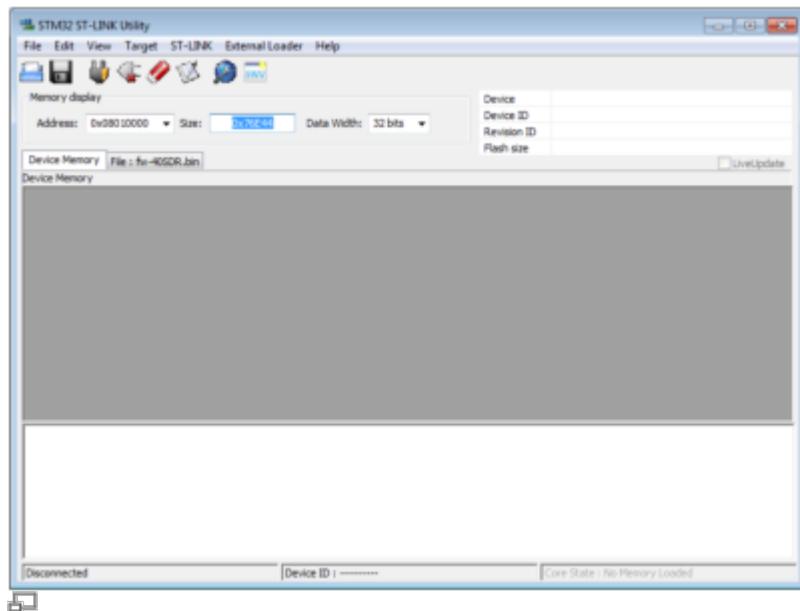
1. Voraussetzung

STlink Software ist installiert, Adapter ist angeschlossen und Rechner ist mit den Internet verbunden. Firmware im STlink Adapter auf neuesten Stand bringen. Dazu im Reiter ST-Link Firmware update anklicken, und dort dann device connect anklicken. Nach kurzer Zeit wird die aktuell installierte STlink V2 Firmware Version angezeigt. Gibt es dort eine neuere Version sollte man das update auch durchführen.

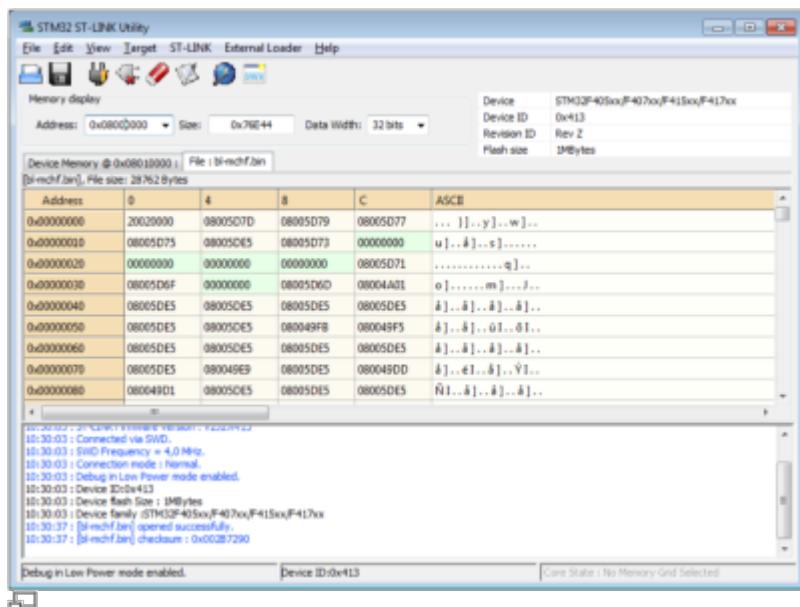
3. Dateien laden und Connect

Hat man alles richtig gemacht erscheint nach betätigen von Target → Connect sowie File → Open (entsprechendes *.bin file auswählen) folgender Bildschirm (hier Beispiel mchf Bootloader)

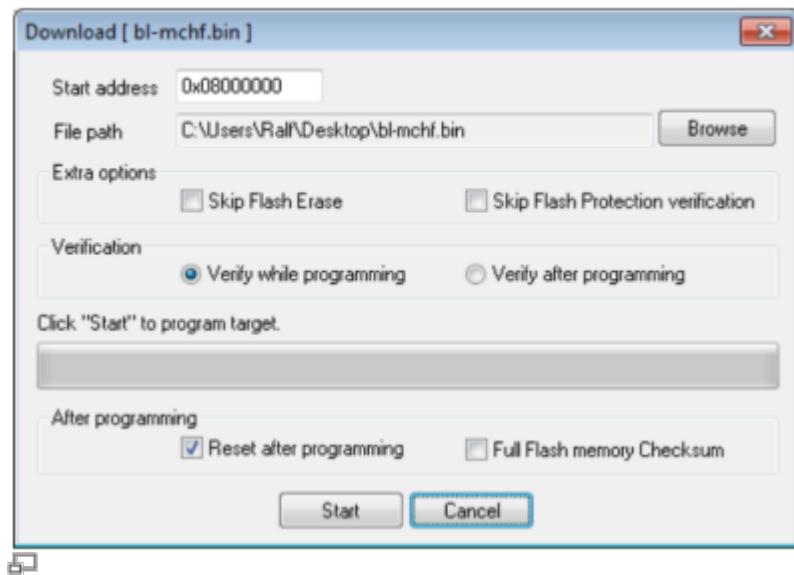
Programmierung starten mit Target → Program & Verify In dem dort sich öffnenden Fenster die Start adress für das *.bin file eintragen

Startadresse für den Bootloader: 0x08000000 Dann mit Start den Programmierungsvorgang auslösen Nun das Firmware *.bin file über File → open laden Programmierung starten mit Target → Program & Verify In dem dort sich öffnenden Fenster die Start adress für das *.bin file eintragen

Für den Bootloader: 0x08000000

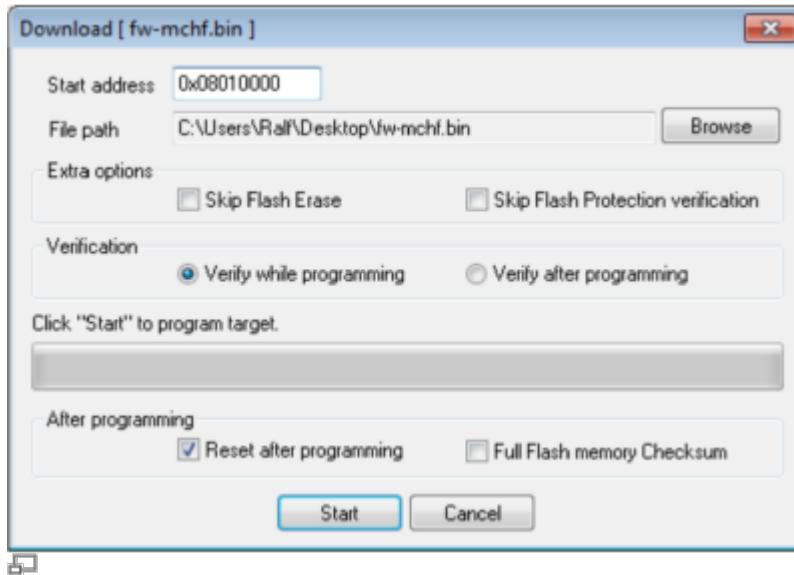
Startadresse für die Firmware: 0x08010000 Dann wieder mit Start den Programmierungsvorgang auslösen.
