## UHSDR Fehlerbeseitigung (Troubleshootig)

### UI Board "tot" - MCU ("bricked")

Eine nicht mehr funktionierende OVI40 MCU kann - sofern es sich um keinen Hardware Defekt handelt - via ST-Link V2 Adapter und .bin-Datei wiederbelebt werden. Die Dateien dazu finden sich [hier](#).

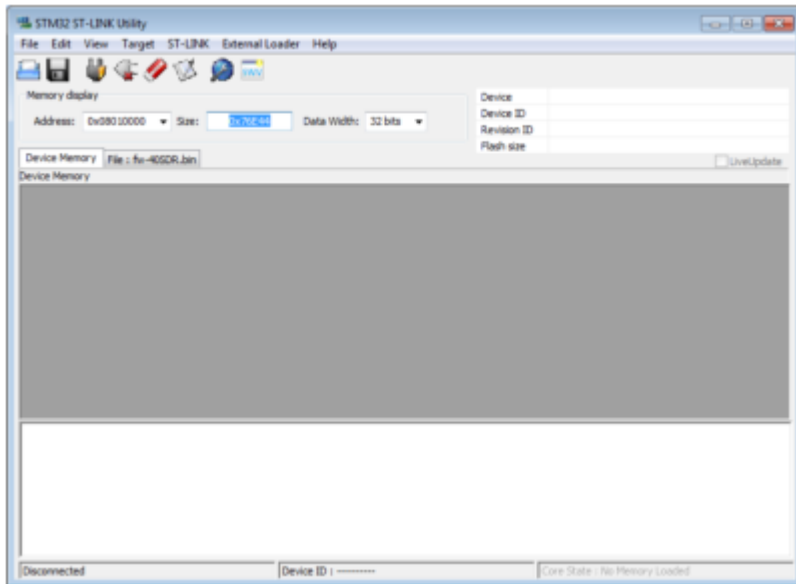
STlink Software ist installiert, Adapter ist angeschlossen und Rechner ist mit dem Internet verbunden. Firmware im STlink Adapter auf neuesten Stand bringen. Dazu im Reiter ST-Link Firmware update anklicken, und dort dann device connect anklicken. Nach kurzer Zeit wird die aktuell installierte STlink V2 Firmware Version angezeigt. Gibt es dort eine neuere Version sollte man das update auch durchführen.

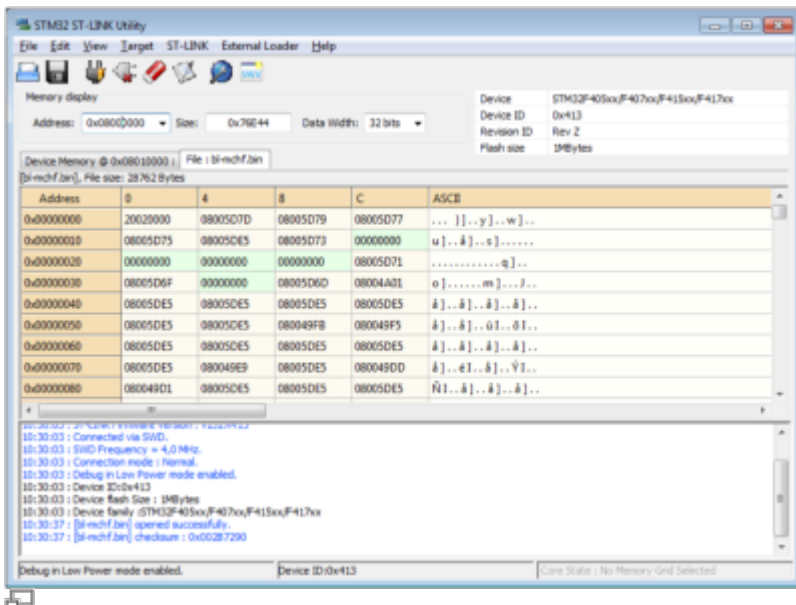
## 3. Connect

Hat man alles richtig gemacht erscheint nach betätigen von Target  Connect sowie File → Open (entsprechendes \*.bin file auswählen) folgender Bildschirm (hier Beispiel mchf Bootloader)

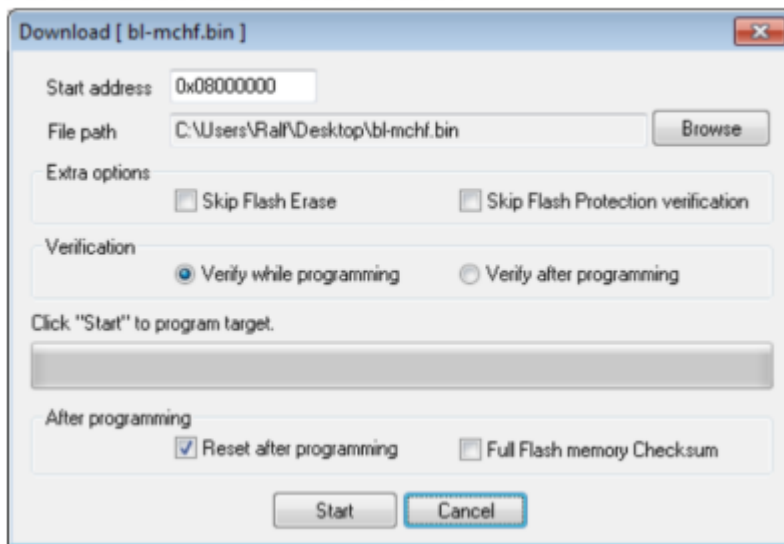
Programmierung starten mit Target → Program & Verify In dem dort sich öffnenden Fenster die Start adress für das \*.bin file eintragen

Startadresse für den Bootloader: 0x08000000 Dann mit Start den Programmiervorgang auslösen Nun das Firmware \*.bin file über File → open laden Programmierung starten mit Target → Program & Verify In dem dort sich öffnenden Fenster die Start adress für das \*.bin file eintragen

Für den Bootloader: 0x08000000

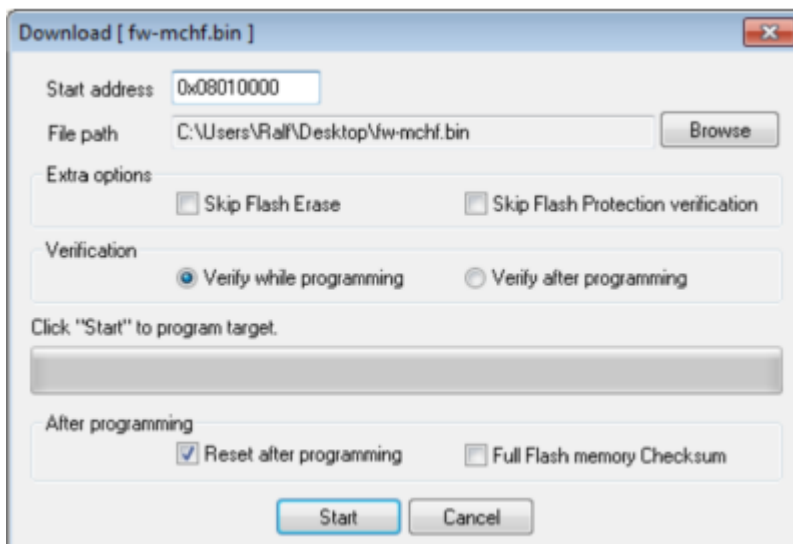
Startadresse für die Firmware: 0x08010000 Dann wieder mit Start den Programmiervorgang auslösen.
