UHSDR Fehlerbeseitigung (Troubleshootig)

UI Board "tot" - MCU ("bricked")

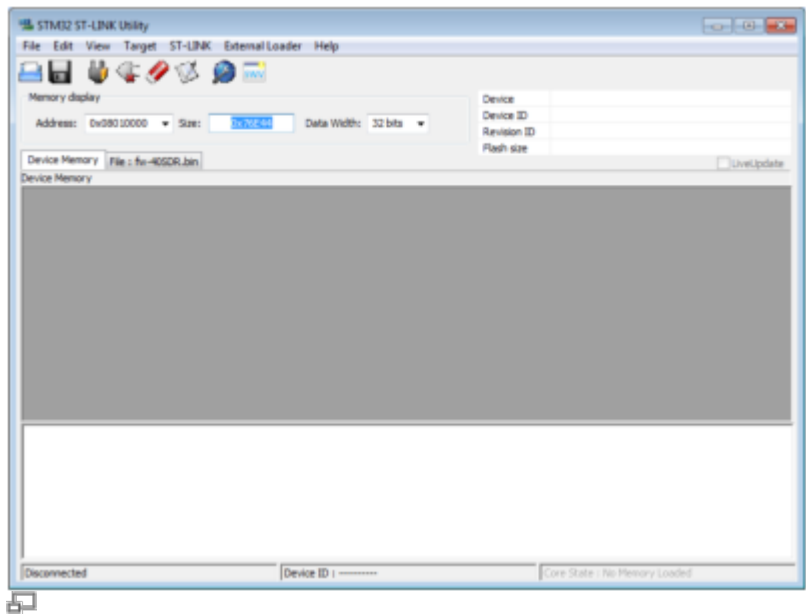
1. Voraussetzung

STlink Software ist installiert, Adapter ist angeschlossen und Rechner ist mit dem Internet verbunden. Firmware im STlink Adapter auf neuesten Stand bringen. Dazu im Reiter ST-Link Firmware update anklicken, und dort dann device connect anklicken. Nach kurzer Zeit wird die aktuell installierte STlink V2 Firmware Version angezeigt. Gibt es dort eine neuere Version sollte man das update auch durchführen.

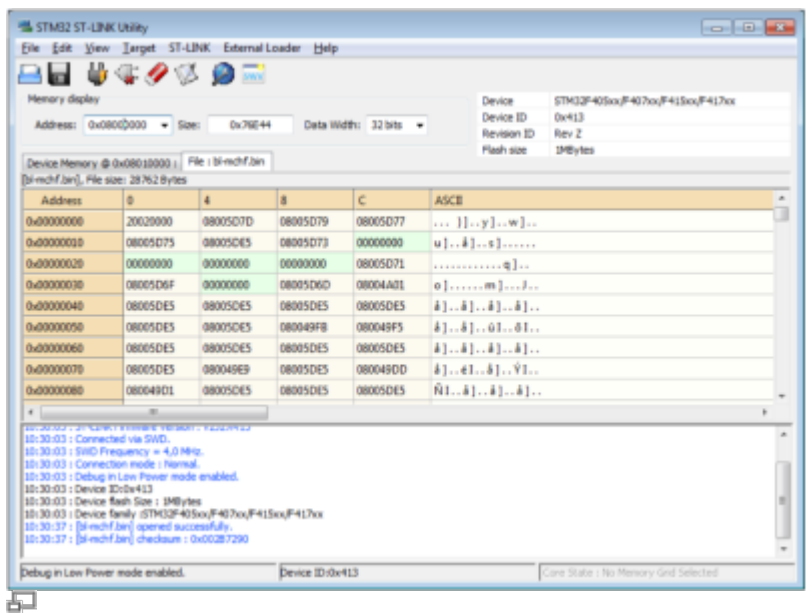
3. Connect

Hat man alles richtig gemacht erscheint nach betätigen von Target Connect sowie File → Open (entsprechendes *.bin file auswählen) folgender Bildschirm (hier Beispiel mchf Bootloader)
