UHSDR Fehlerbeseitigung (Troubleshootig)

UI Board "tot" - MCU ("bricked")

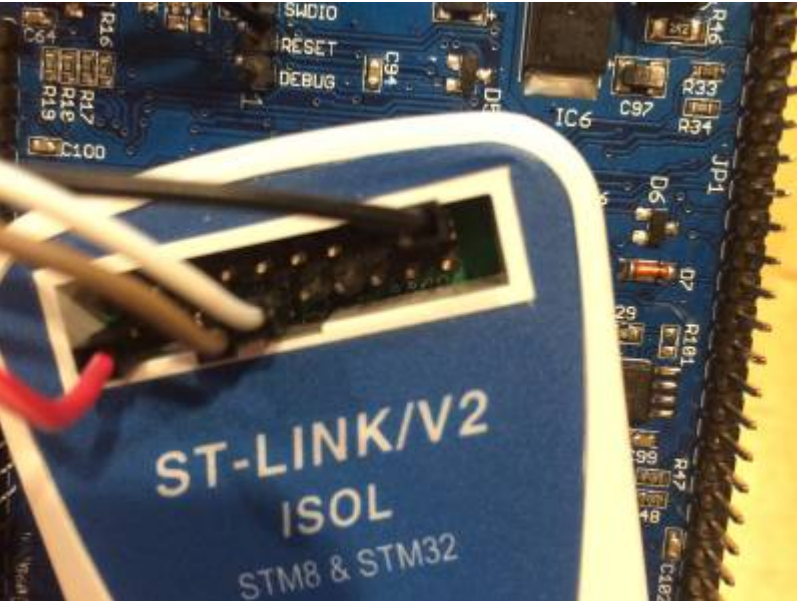
Beschreibung ST-Link V2 und ST-Link ISO Adapter, Pin out

ST-link UI	JP8
JTAG-9 SWCLK	JP8 Pin 4
JTAG-7 SWDIO	JP8 Pin 3
JTAG-20 Gnd	JP8 Pin 6
nicht unbedingt nötig: Signal: Reset	JP8 Pin 2
