UHSDR Fehlerbeseitigung (Troubleshootig)

UI Board "tot" - MCU ("bricked")

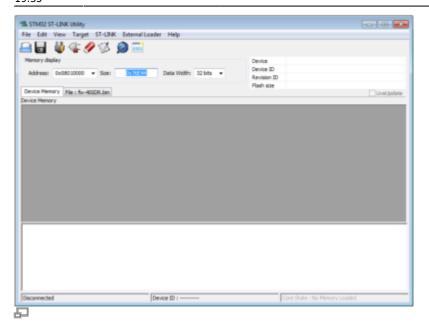
1. Vorraussetzung

STlink Software ist installiert, Adapter ist angeschlossen und Rechner ist mit den Internet verbunden. Firmware im STlink Adapter auf neuesten Stand bringen. Dazu im Reiter ST-Link Firmware update anklicken, und dort dann device connect anklicken. Nach kurzer Zeit wird die aktuell installierte STlink V2 Firmware Version angezeigt. Gibt es dort eine neuere Version sollte man das update auch durchführen.

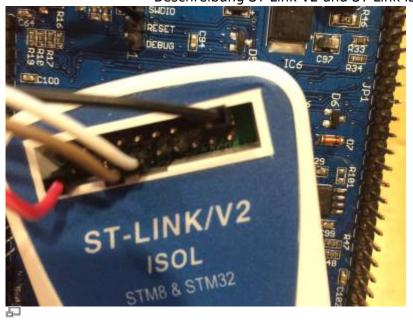
Das Adapterkabel sollte nicht länger als 10cm sein. Es werden 3 oder 4 Litzen verbunden.

ST-link UI	JP8
JTAG-9 SWCLK	JP8 Pin 4
JTAG-7 SWDIO	JP8 Pin 3
JTAG-20 Gnd	JP8 Pin 6
nicht unbedingt nötig: Signal: Reset	JP8 Pin 2

Connection ST-Link to UI board (photo F4HTX)

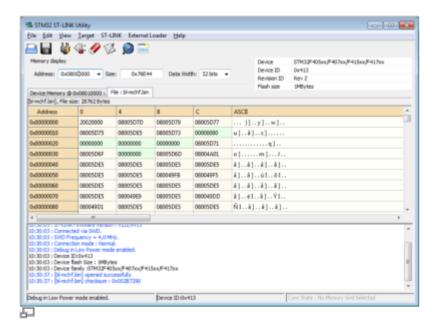
3. Connect

Hat man alles richtig gemacht erscheint nach betätigen von Target ☐ Connect sowie File → Open (entsprechendes *.bin file auswählen) folgender Bildschirm (hier Beispiel mchf Bootloader)

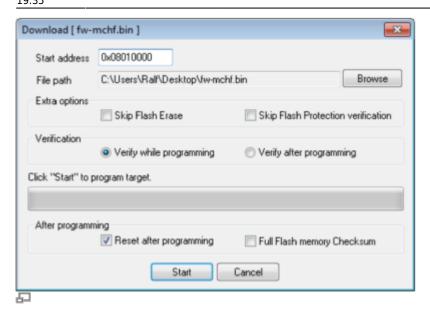
Programmierung starten mit Target → Program & Verify In dem dort sich öffnenden Fenster die Start adress für das *.bin file eintragen

Startadresse für den Bootloader: 0x08000000 Dann mit Start den Programmiervorgang auslösen Nun das Firmware *.bin file über File → open laden Programmierung starten mit Target → Program & Verify In dem dort sich öffnenden Fenster die Start adress für das *.bin file eintragen

Download [bl-n	nchf.bin]	■		
Start address	0x00000000			
File path	C:\Users\Ralf\Desktop\bl-mchi	.bin Browse		
Extra options	Skip Flash Erase	Skip Flash Protection verification		
Verification	Verify while programming	 Verify after programming 		
Click "Start" to p	rogram target.			
After programm	ing ☑ Reset after programming	Full Flash memory Checksum		
Start Cancel

Startadresse für die Firmware: 0x08010000 Dann wieder mit Start den Programmiervorgang auslösen.
