UHSDR Fehlerbeseitigung (Troubleshootig)

UI Board "tot" - MCU ("bricked")

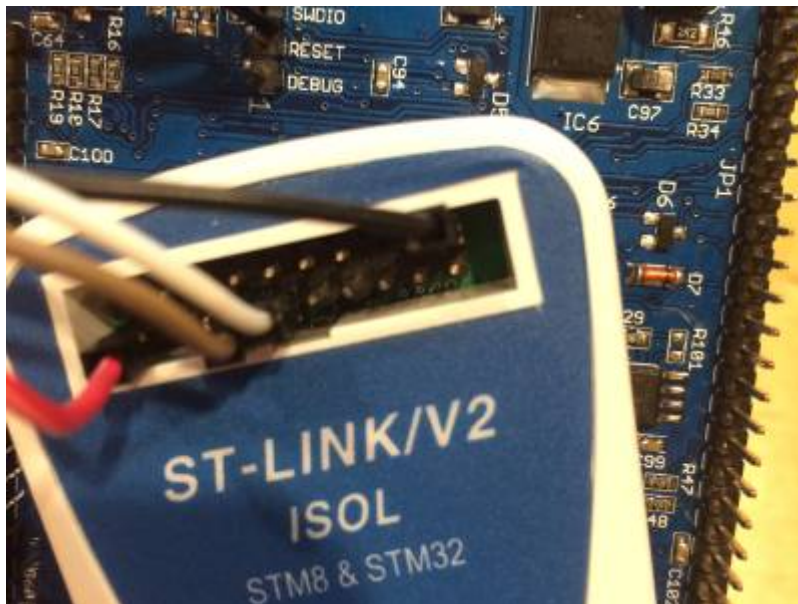
ST-link UI	JP8
JTAG-9 SWCLK	JP8 Pin 4
JTAG-7 SWDIO	JP8 Pin 3
JTAG-13 TRACESWO \\\(nur nötig für debug output)	JP8 ??
JTAG-20 Gnd	JP8 Pin 6
nicht unbedingt nötig: Signal: Reset	JP8 Pin 2

Beschreibung ST-Link V2 und ST-Link ISO Adapter, Pin out

Connection ST-Link to UI board (photo F4HTX)
