UHSDR Fehlerbeseitigung (Troubleshootig)

UI Board "tot" - MCU ("bricked")

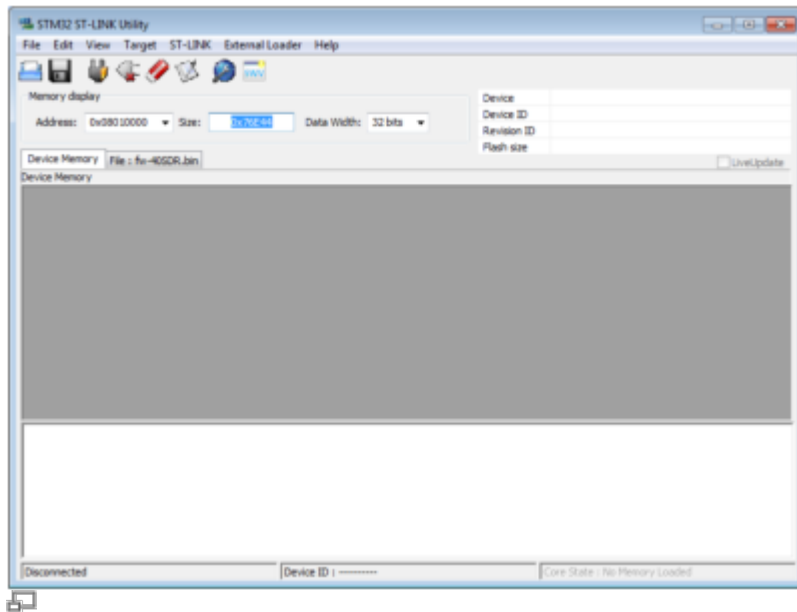
STlink Software ist installiert, Adapter ist angeschlossen und Rechner ist mit den Internet verbunden. Firmware im STlink Adapter auf neuesten Stand bringen. Dazu im Reiter ST-Link Firmware update anklicken, und dort dann device connect anklicken. Nach kurzer Zeit wird die aktuell installierte STlink V2 Firmware Version angezeigt. Gibt es dort eine neuere Version sollte man das update auch durchführen.
