UHSDR Fehlerbeseitigung (Troubleshootig)

UI Board "tot" - MCU ("bricked")

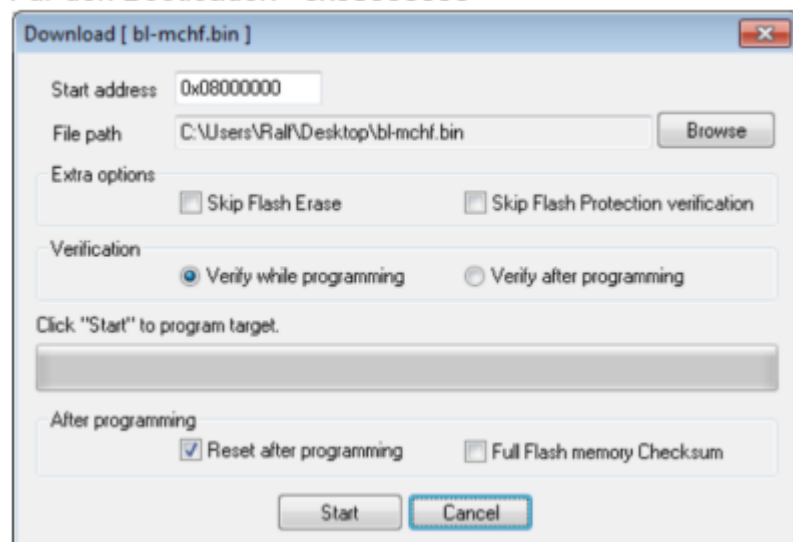
Für den Bootloader: 0x08000000
