## UHSDR Fehlerbeseitigung (Troubleshootig)

### Weißer LCD Bildschirm - "White screen"

### UI Board "tot" - MCU ("bricked")

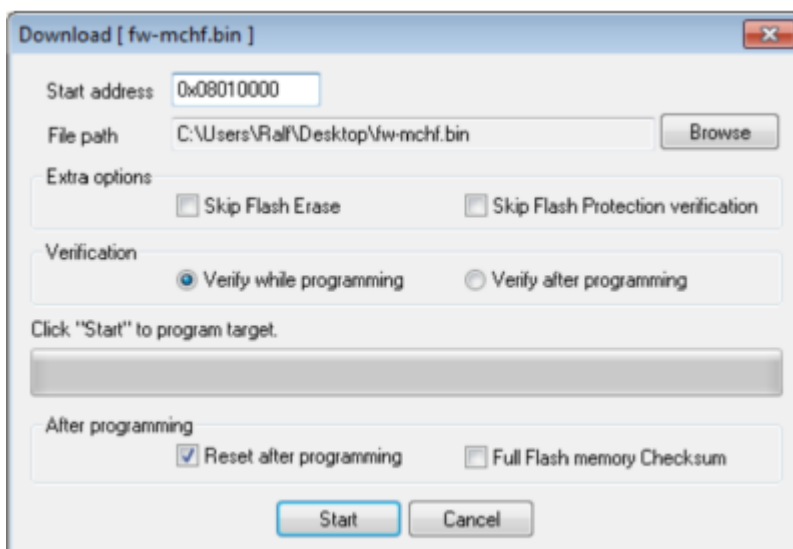
Startadresse für die Firmware: 0x08010000 Dann wieder mit Start den Programmiervorgang auslösen.
