Dépannage UHSDR

UHSDR Troubleshooting

<https://amateurfunk-sulingen.de/wiki/> - Afu - Wiki des DARC OV Sulingen I40

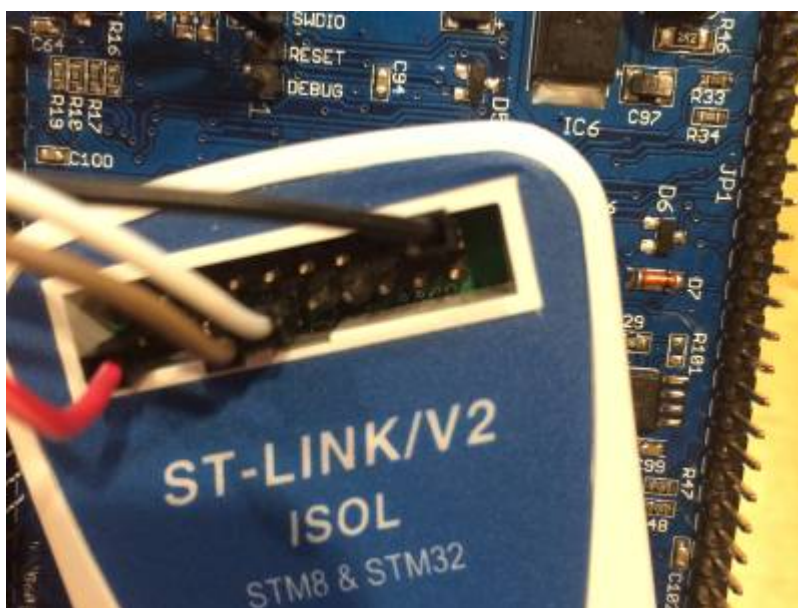
Le câble de débogage ne doit pas dépasser 10 cm. 3 à 4 connexions sont nécessaires. <40% 50% 50%> |

Interface utilisateur ST-link	JP8
JTAG-9 SWCLK	JP8 Pin 4
JTAG-7 SWDIO	JP8 Pin 3
JTAG-20 Gnd	JP8 Pin 6
pas essentiel: Signal: Reset	JP8 Broche 2

Beschreibung Adaptateur ISO ST-Link V2 et ST-Link, Broche de sortie

Connexion ST-Lien vers la carte d'interface utilisateur (photo F4HTX)
