## Dépannage UHSDR

## UHSDR Troubleshooting

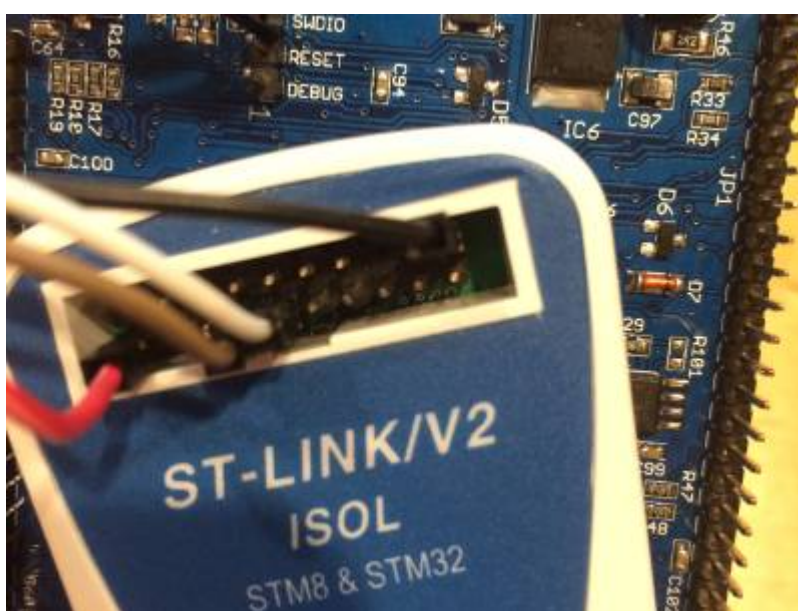
Interface utilisateur ST-link	JP8
JTAG-9 SWCLK	JP8 Pin 4
JTAG-7 SWDIO	JP8 Pin 3
JTAG-20 Gnd	JP8 Pin 6
pas essentiel: Signal: Reset	JP8 Broche 2

Beschreibung Adaptateur ISO ST-Link V2 et ST-Link, Broche de sortie

Connexion ST-Lien vers la carte d'interface utilisateur (photo F4HTX)
