Dépannage UHSDR

UHSDR Troubleshooting

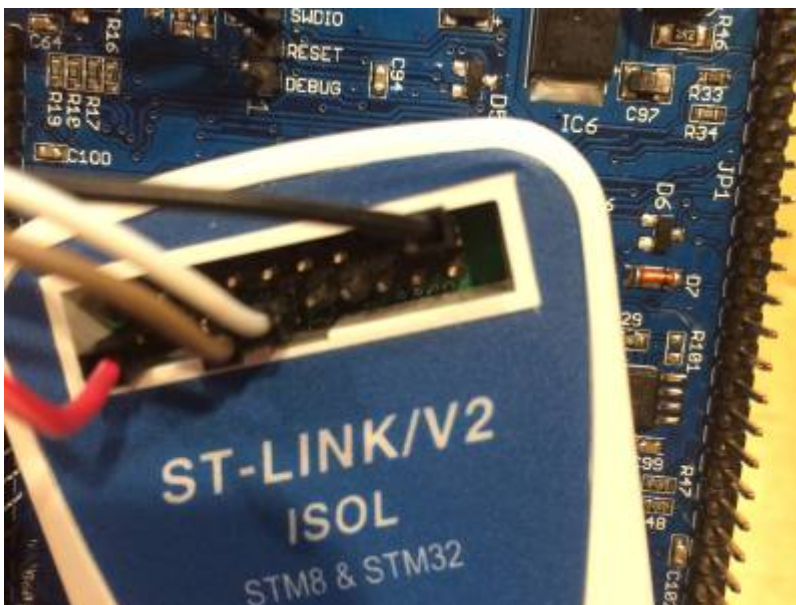
Interface utilisateur ST-link	JP8
JTAG-9 SWCLK	JP8 Pin 4
JTAG-7 SWDIO	JP8 Pin 3
JTAG-20 Gnd	JP8 Pin 6
pas essentiel: Signal: Reset	JP8 Broche 2

Connexion ST-Lien vers la carte d'interface utilisateur (photo F4HTX)

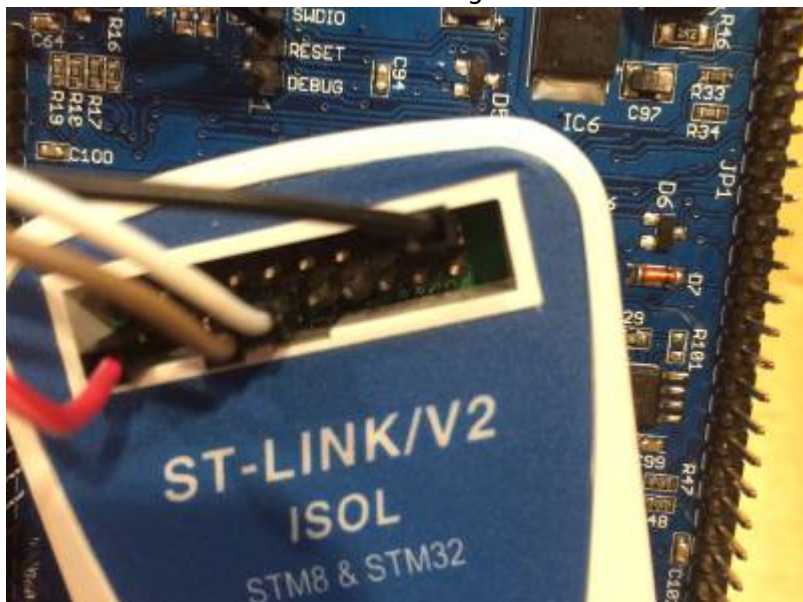
JTAG-9 SWCLK	JP8 Pin 4
JTAG-7 SWDIO	JP8 Pin 3
JTAG-20 Gnd	JP8 Pin 6
not essential: Signal: Reset	JP8 Pin 2

Connection ST-Link to UI board (photo F4HTX)
