# Dépannage UHSDR

## UHSDR Troubleshooting

From: <https://amateurfunk-sulingen.de/wiki/> - Afu - Wiki des DARC OV Sulingen I40

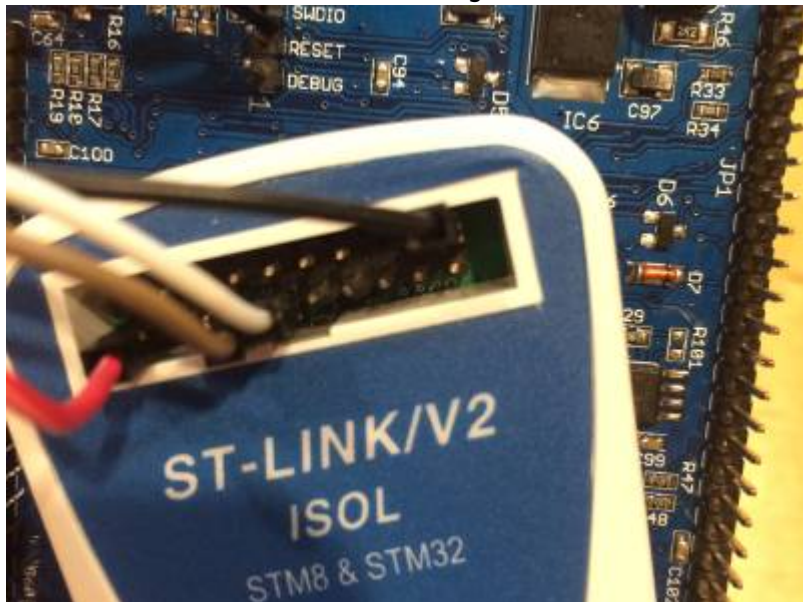
JTAG-9 SWCLK	JP8 Pin 4
JTAG-7 SWDIO	JP8 Pin 3
JTAG-20 Gnd	JP8 Pin 6
not essential: Signal: Reset	JP8 Pin 2

Beschreibung ST-Link V2 und ST-Link ISO Adapter, Pin out

Connection ST-Link to UI board (photo F4HTX)
