# Dépannage UHSDR

## Écran blanc en permanence ("white screen")

## UHSDR Troubleshooting

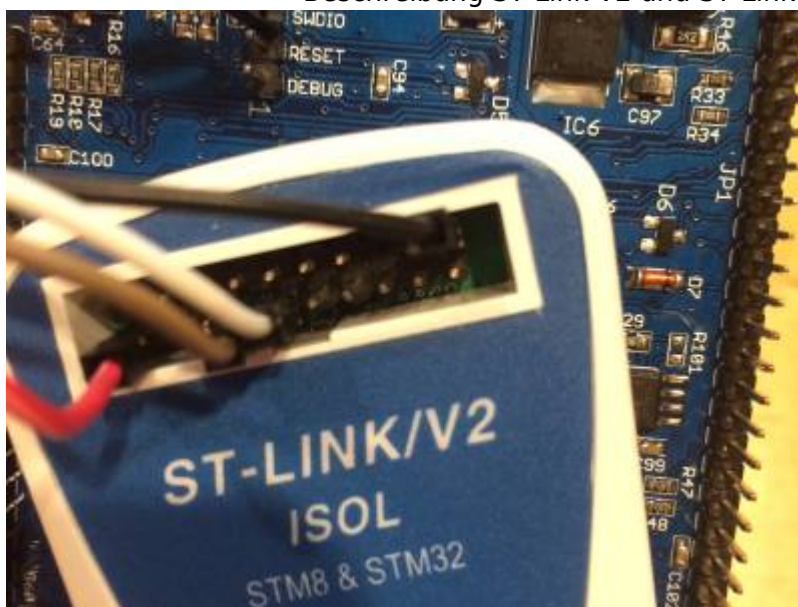
The debug cable shouldn't be longer than 10 cm. 3 to 4 connections are needed.

ST-link UI	JP8
JTAG-9 SWCLK	JP8 Pin 4
JTAG-7 SWDIO	JP8 Pin 3
JTAG-20 Gnd	JP8 Pin 6
not essential: Signal: Reset	JP8 Pin 2

Connection ST-Link to UI board (photo F4HTX)
