## Dépannage UHSDR

## UHSDR Troubleshooting

From: <https://amateurfunk-sulingen.de/wiki/> - Afu - Wiki des DARC OV Sulingen I40

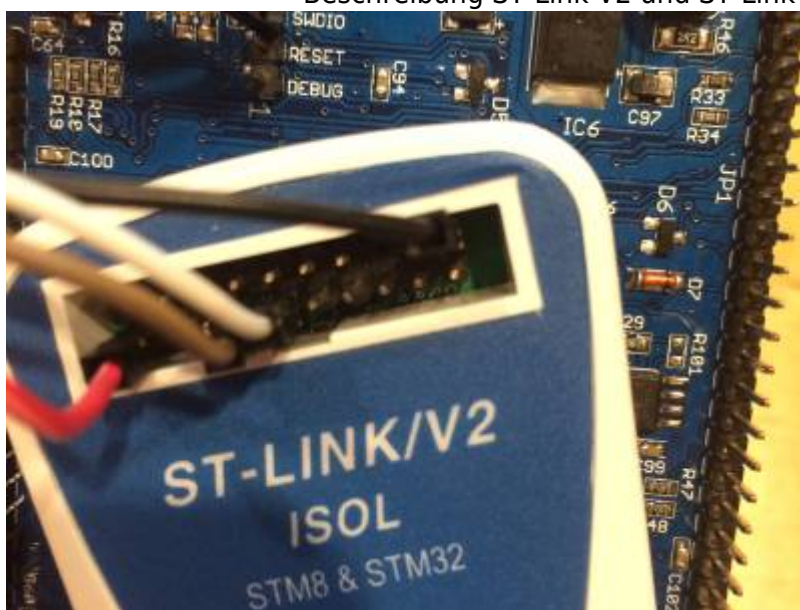
ST-link UI	JP8
JTAG-9 SWCLK	JP8 Pin 4
JTAG-7 SWDIO	JP8 Pin 3
JTAG-20 Gnd	JP8 Pin 6
not essential: Signal: Reset	JP8 Pin 2

Connection ST-Link to UI board (photo F4HTX)

The debug cable shouldn't be longer than 10 cm. 3 to 4 connections are needed.
