## Dépannage UHSDR

## UHSDR Troubleshooting

<https://amateurfunk-sulingen.de/wiki/> - Afu - Wiki des DARC OV Sulingen I40

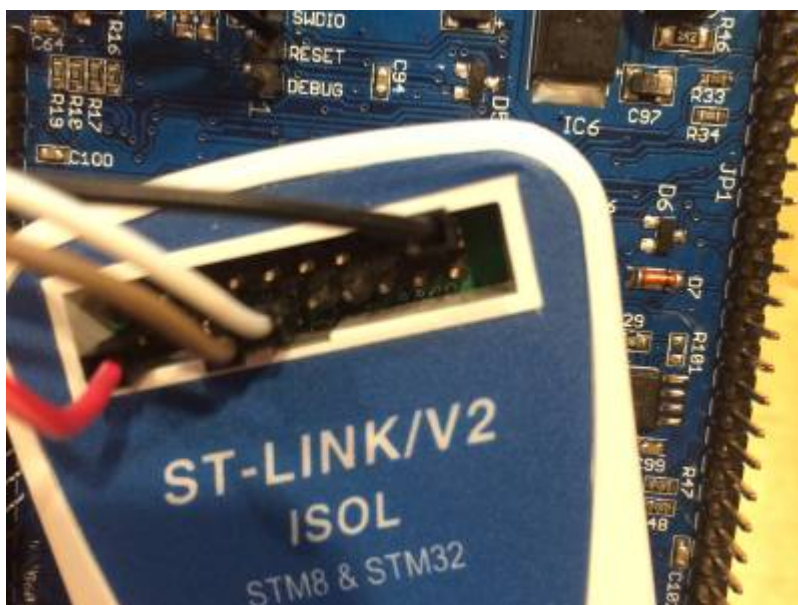
ST-link UI	JP8
JTAG-9 SWCLK	JP8 Pin 4
JTAG-7 SWDIO	JP8 Pin 3
JTAG-20 Gnd	JP8 Pin 6
not essential: Signal: Reset	JP8 Pin 2

Beschreibung ST-Link V2 und ST-Link ISO Adapter, Pin out

The debug cable shouldn't be longer than 10 cm. 3 to 4 connections are needed.
