Dépannage UHSDR

Écran blanc en permanence ("white screen")

UHSDR Troubleshooting

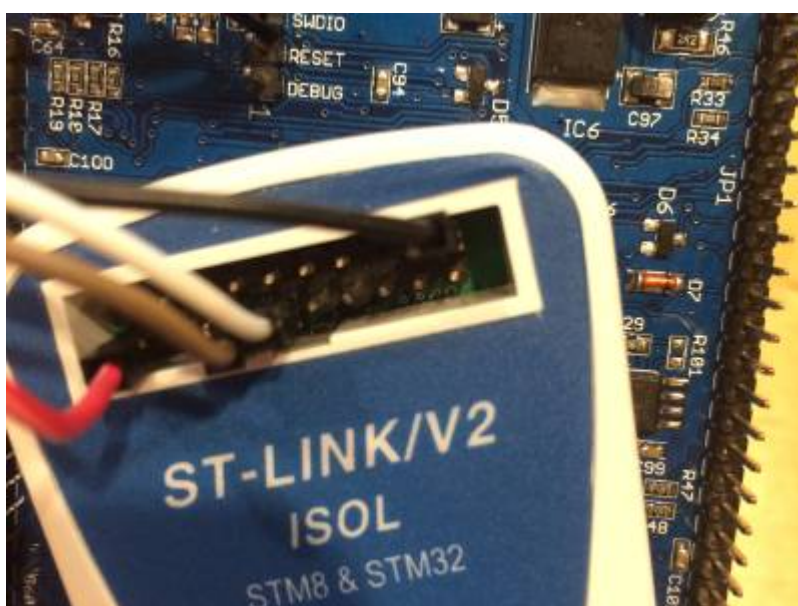
The debug cable shouldn't be longer than 10 cm. 3 to 4 connections are needed.

ST-link UI	JP8
JTAG-9 SWCLK	JP8 Pin 4
JTAG-7 SWDIO	JP8 Pin 3
JTAG-20 Gnd	JP8 Pin 6
not essential: Signal: Reset	JP8 Pin 2

Connection ST-Link to UI board (photo F4HTX)
