UI Board Test & Fehlersuche

<https://amateurfunk-sulingen.de/wiki/> - **Afu - Wiki des DARC OV Sulingen I40**

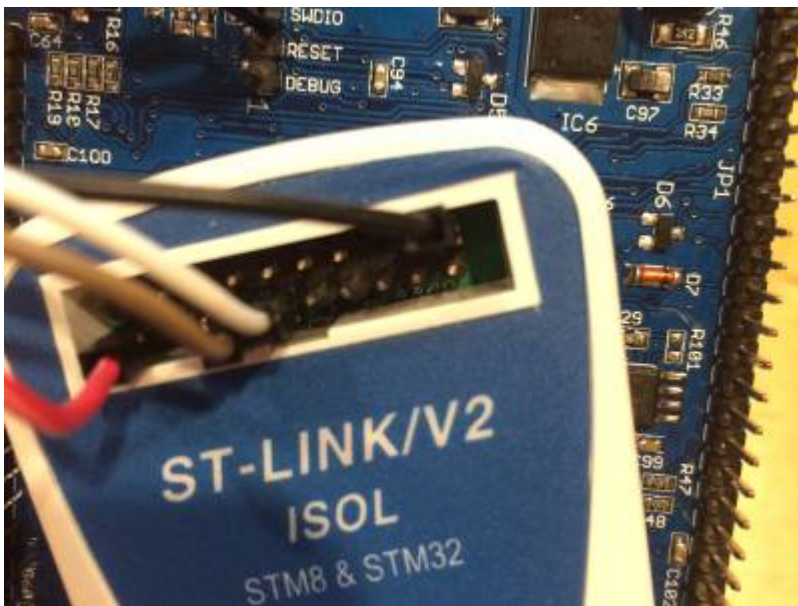
The only tricky part is to connect the probe JTAP connector to the JP8 UI board, here are the needed wires :

JP8-3 (SWDIO) to JTAG-7 JP8-4 (SWCLK) to JTAG-9 JP8-5 (UI_3V3) to JTAG-1 JP8-6 (GND) to JTAG-20

ST-Link connection to UI board (Photo F4HTX)

The rest of the procedure is straight forward : connect, erase, flash and you are done.

One additional trick, when I first connected to the MCU, I got an error message « Readout Protection Mode » and was unable to erase the chip. I finally choosed to try to flash a first time and the utility did what was necessary to remove the protection mode. Cool, thank you STM !
